改善箇所説明図

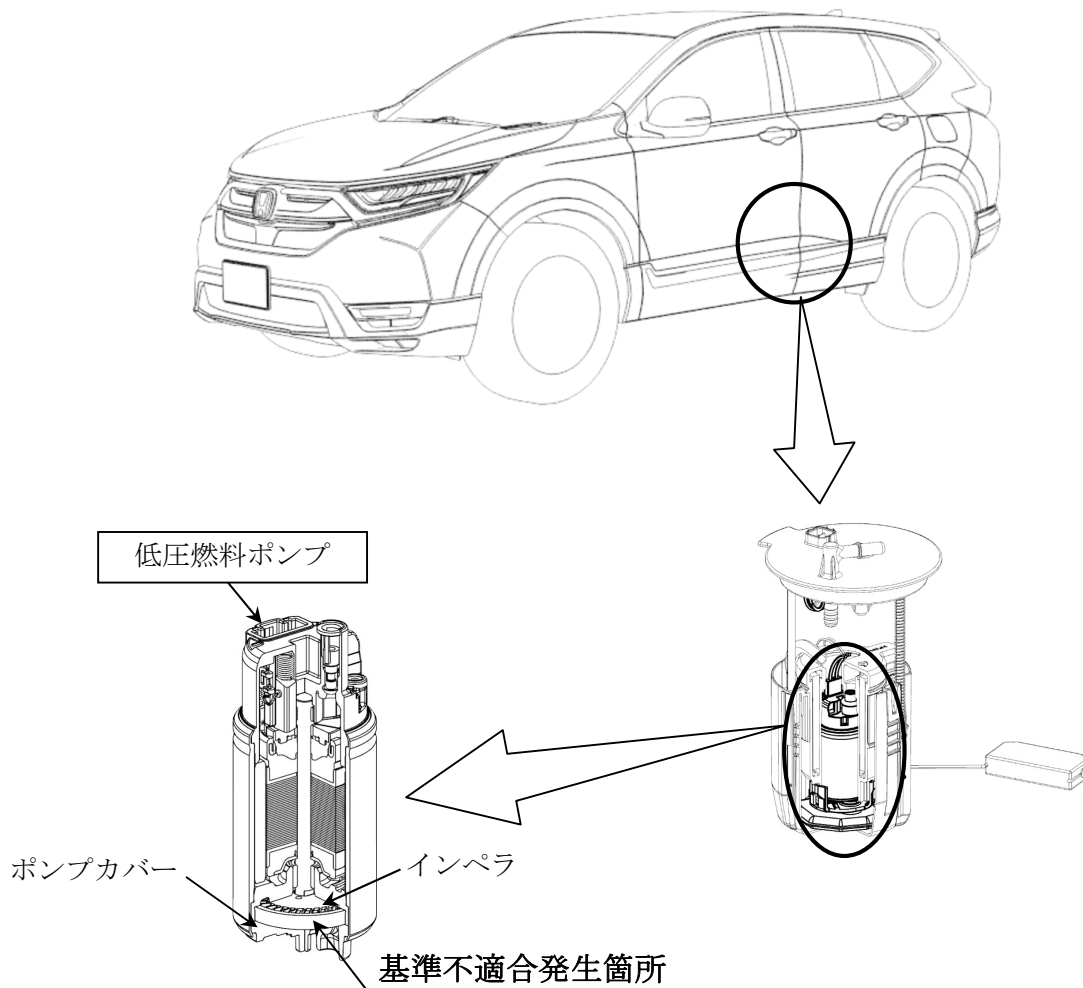
低圧燃料ポンプのインペラ（樹脂製羽根車）において、成形条件が不適切なため、樹脂密度が低くなって、燃料により膨潤して変形することがある。そのため、インペラがポンプカバーと接触して燃料ポンプが作動不良となり、最悪の場合、走行中エンストに至るおそれがある。

全車両、低圧燃料ポンプを対策品と交換する。

識別：運転者席側ドア下側ヒンジ下側ボルト頭部に黄色ペイントを塗布する。
