改善箇所説明図(型式:YDR-WA137 通称名:WA200-8)

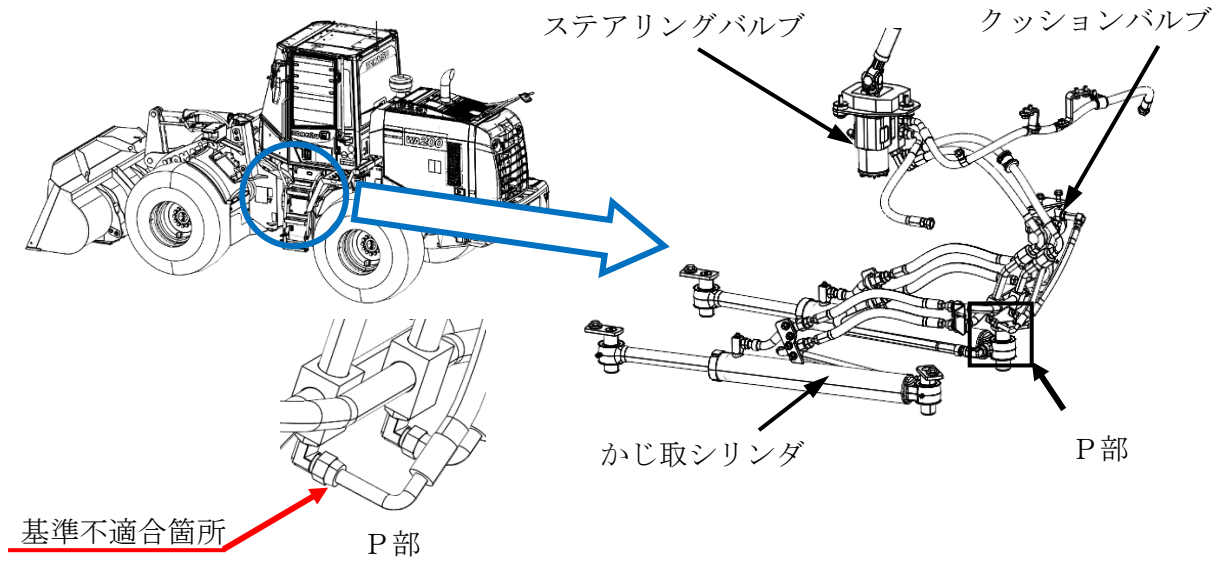
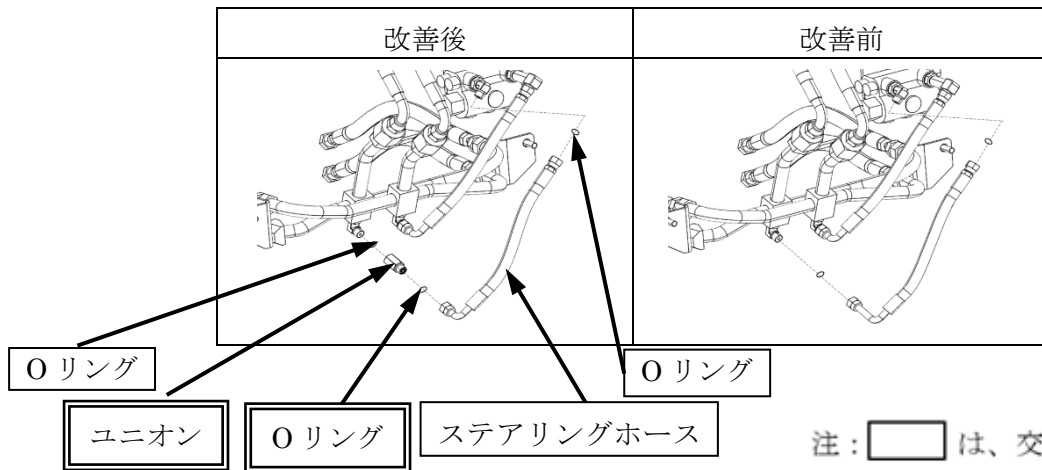
かじ取装置の一部のステアリングホース口金部分において、作動油圧の耐圧評価が不適切なため、ステアリングエンドまでの切り返し操作を繰り返す等の過度な操作を行うと発生した圧力により口金端部に亀裂が生じることがある。そのため、そのまま使用を続けると作動油が漏れ、容易にステアリング操作ができなくなるおそれがある。

改善措置の内容：全車両、該当するステアリングホース一式を対策品に交換する。

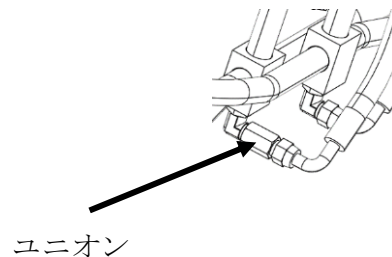
識別方法：ユニオンの装着により識別
