改善箇所説明図

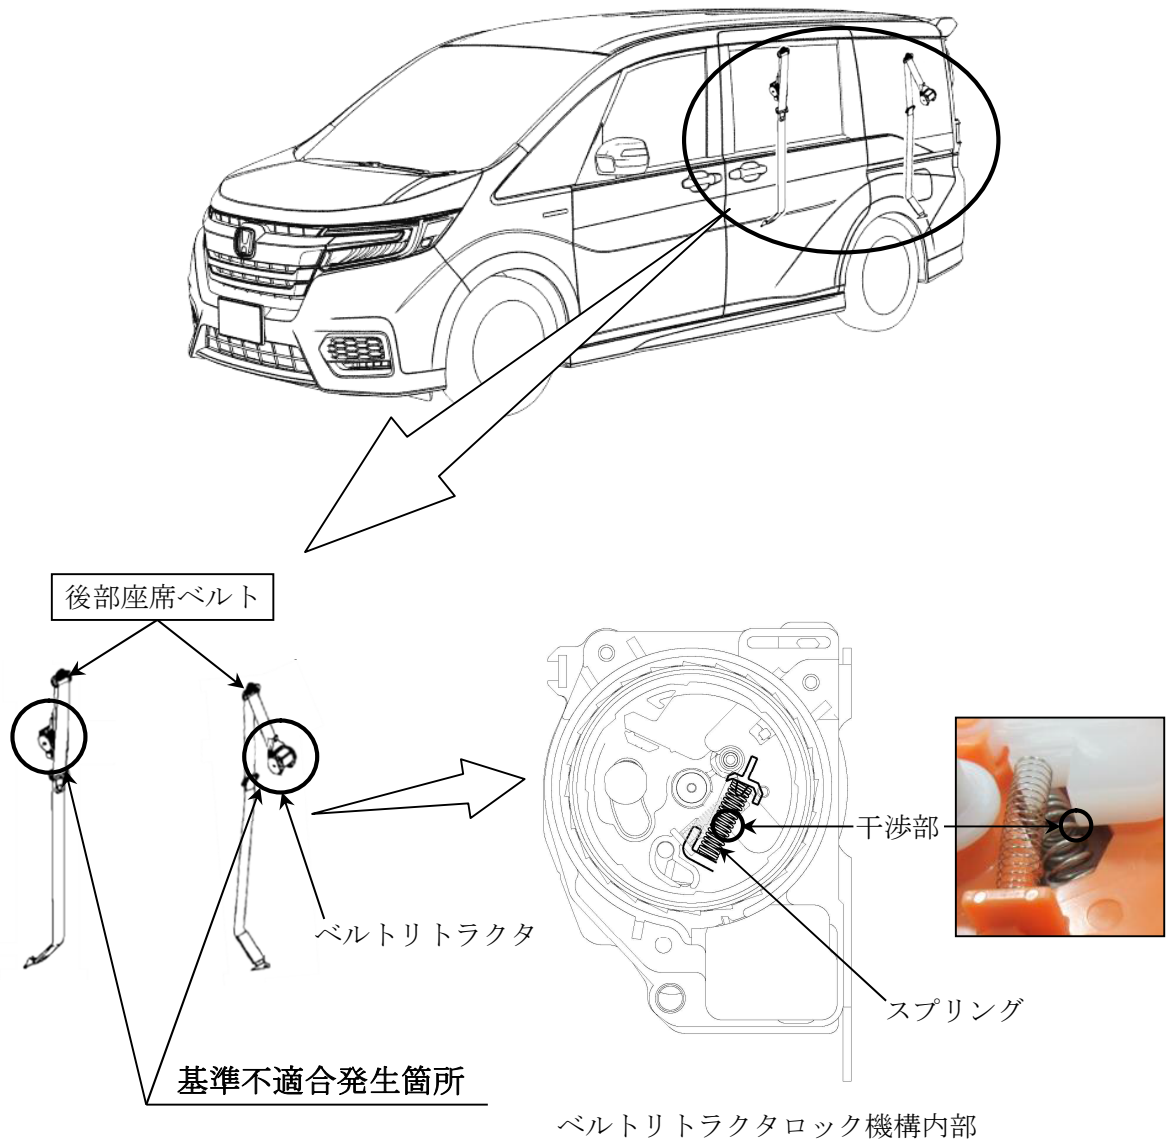
後部座席ベルトにおいて、組付設備の調整が不適切なため、ベルトリトラクタロック機構部のスプリングが屈曲して組付けられたものがある。そのため、当該スプリングが構成部品と干渉し、シートベルトが素早く引き出された際にロックしないおそれがある。

注： は点検結果により交換する部品を示す。

全車両、対象となる後部座席ベルトの製造番号を点検し、該当する場合は座席ベルトを良品と交換する。

識別：運転者席側ドアチェッカのドア側上側ボルト頭部に黄色ペイントを塗布する。
