## 改善箇所説明図

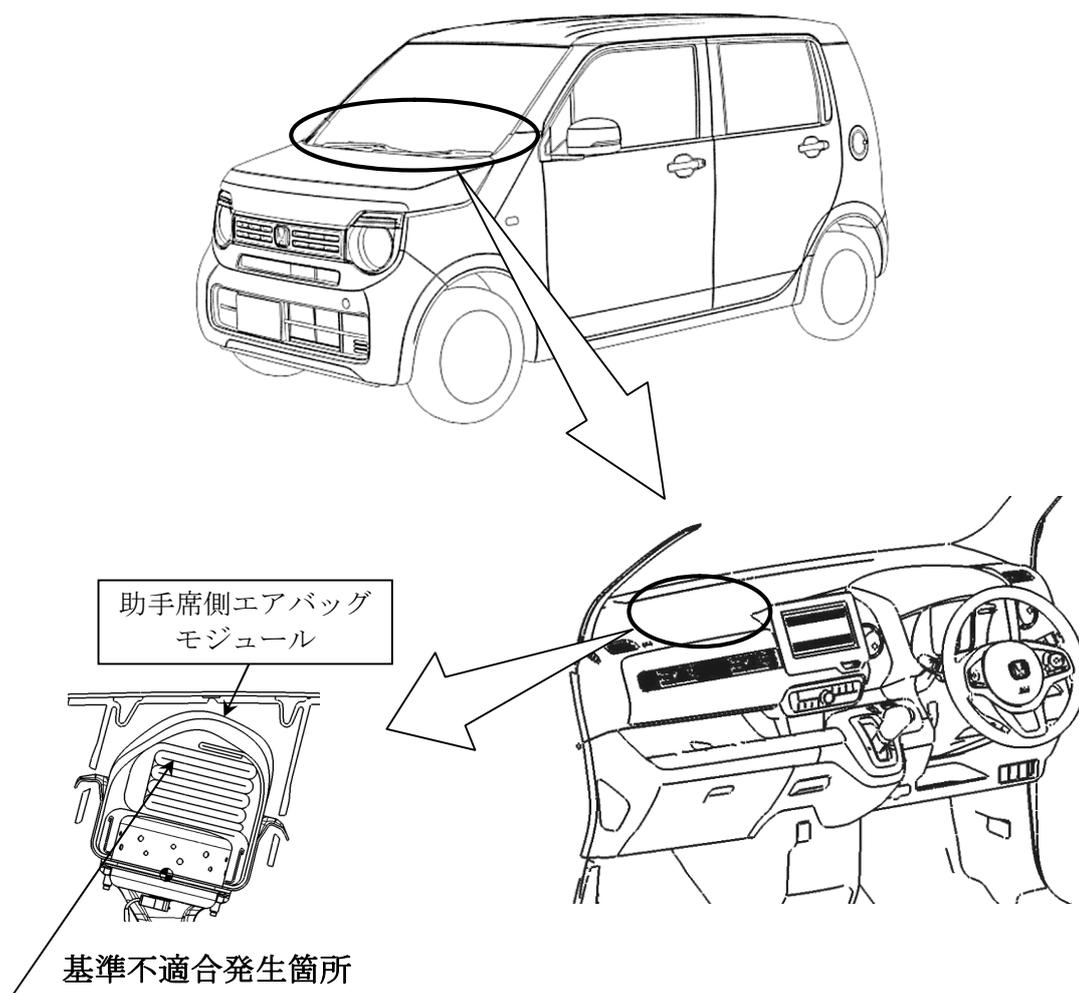
助手席側エアバッグモジュールにおいて、エアバッグの縫製が不適切なため、縫製部の強度が不十分なものがある。そのため、衝突時にエアバッグが作動した際に縫製部が裂けて正常に展開せず、乗員保護性能が低下するおそれがある。

全車両、助手席側エアバッグモジュールを対策品と交換する。

識別：運転者席側ドア上側ヒンジ下側ボルト頭部に黄色ペイントを塗布する。
