改善箇所説明図

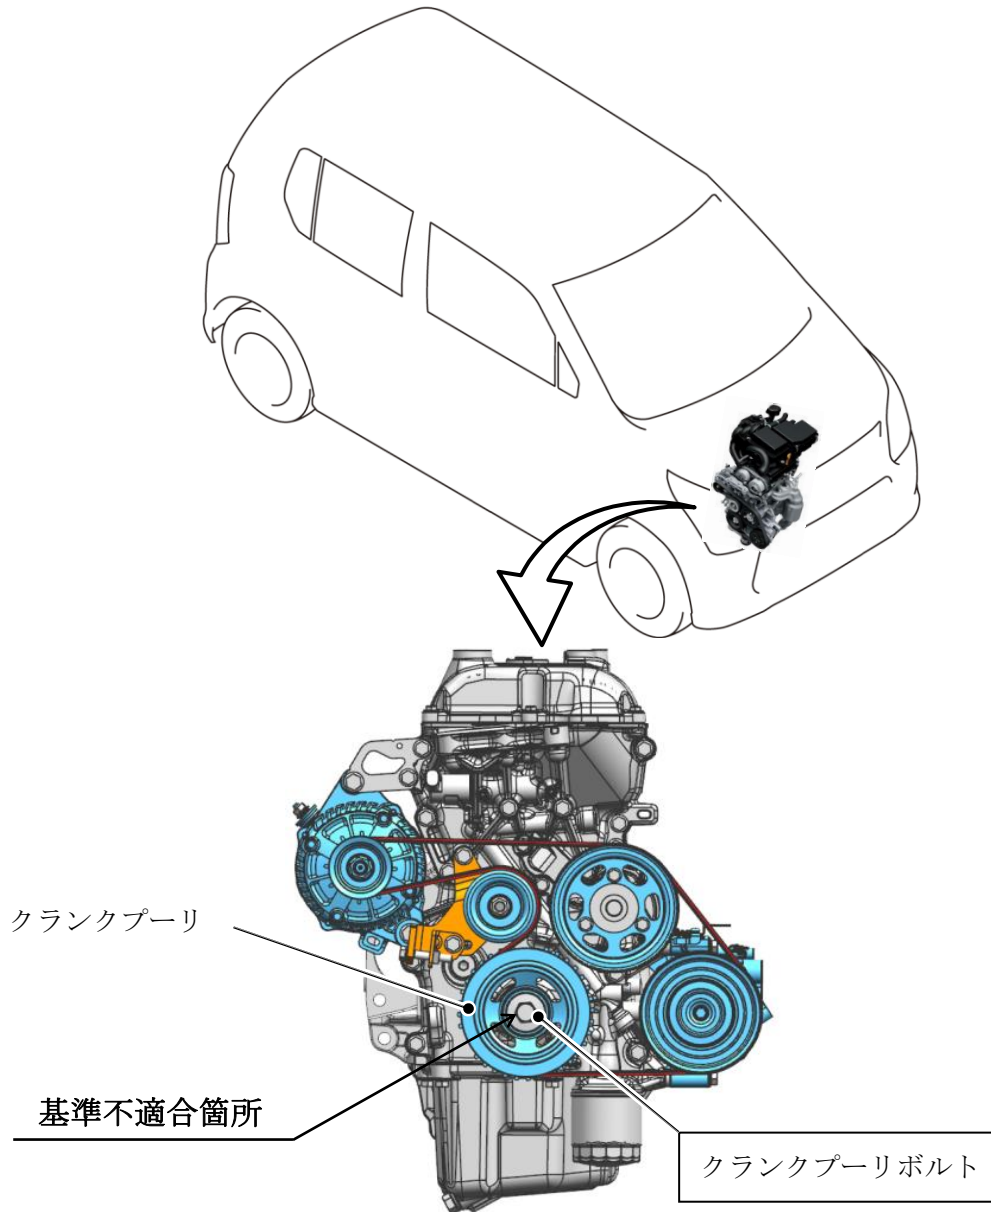
エネチャージ仕様車のクランクプーリボルトにおいて、ねじ谷底の形状が不適切なため、耐久性が不足しているものがある。そのため、締付け軸力が低い場合にクランクプーリボルトが折損してガタが生じ、クランクシャフト位相角度を正しく検出できず、適切なエンジン制御ができなくなり、エンストに至るおそれがある。

全車両、クランクプーリボルトを良品に交換する。また、プーリ等に損傷がある場合には、損傷のある部品を新品に交換したうえで、クランクプーリボルトを良品に交換する。

識別：エンジンルーム内の車台番号打刻位置右側に水色のシールを貼付する。
