改善箇所説明図

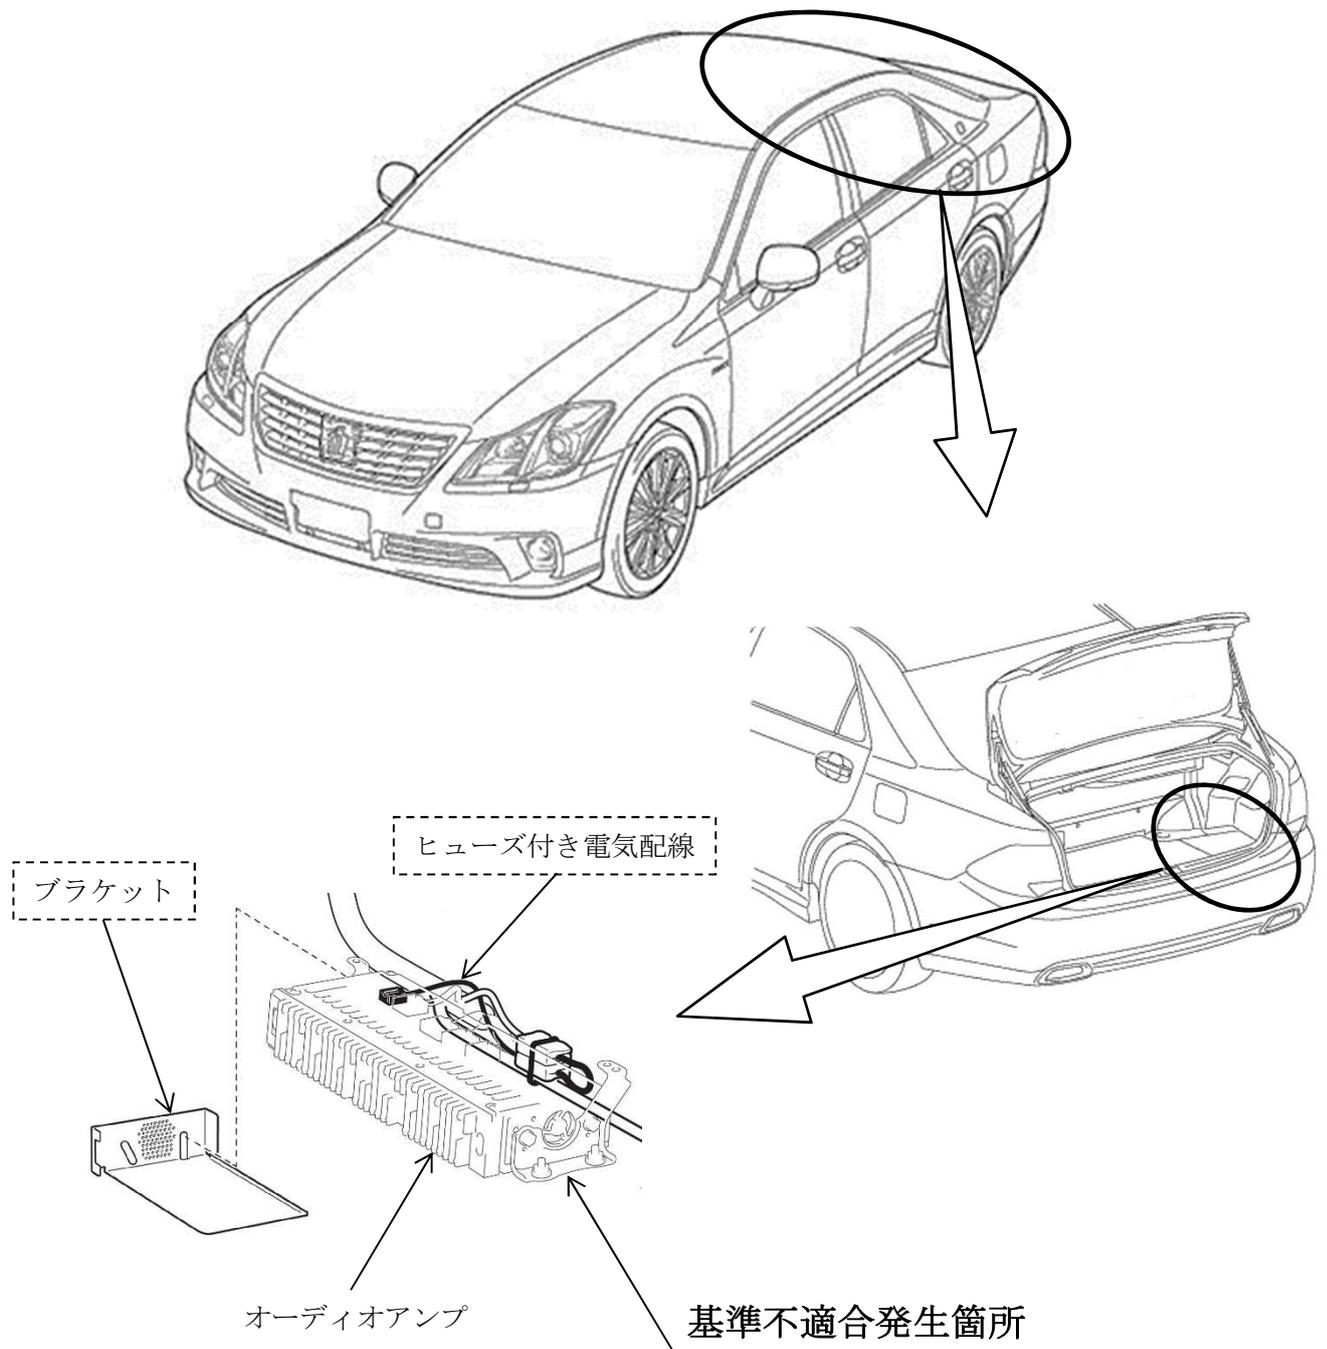
注：[] は追加部品を示す。

オーディオアンプにおいて、回路構成が不適切なため、異物混入の影響を配慮できていない回路で短絡が発生した場合、既存の保護回路が機能せず、基板が焼損することがある。そのため、可燃性ガスが発生し、最悪の場合、火災に至るおそれがある。

全車両、オーディオアンプにヒューズ付き電気配線および金属製ブラケットを追加する。

識別：改善済車両には車台番号打刻位置の右側に黄色ペイントを塗布する。
