## 改善箇所説明図

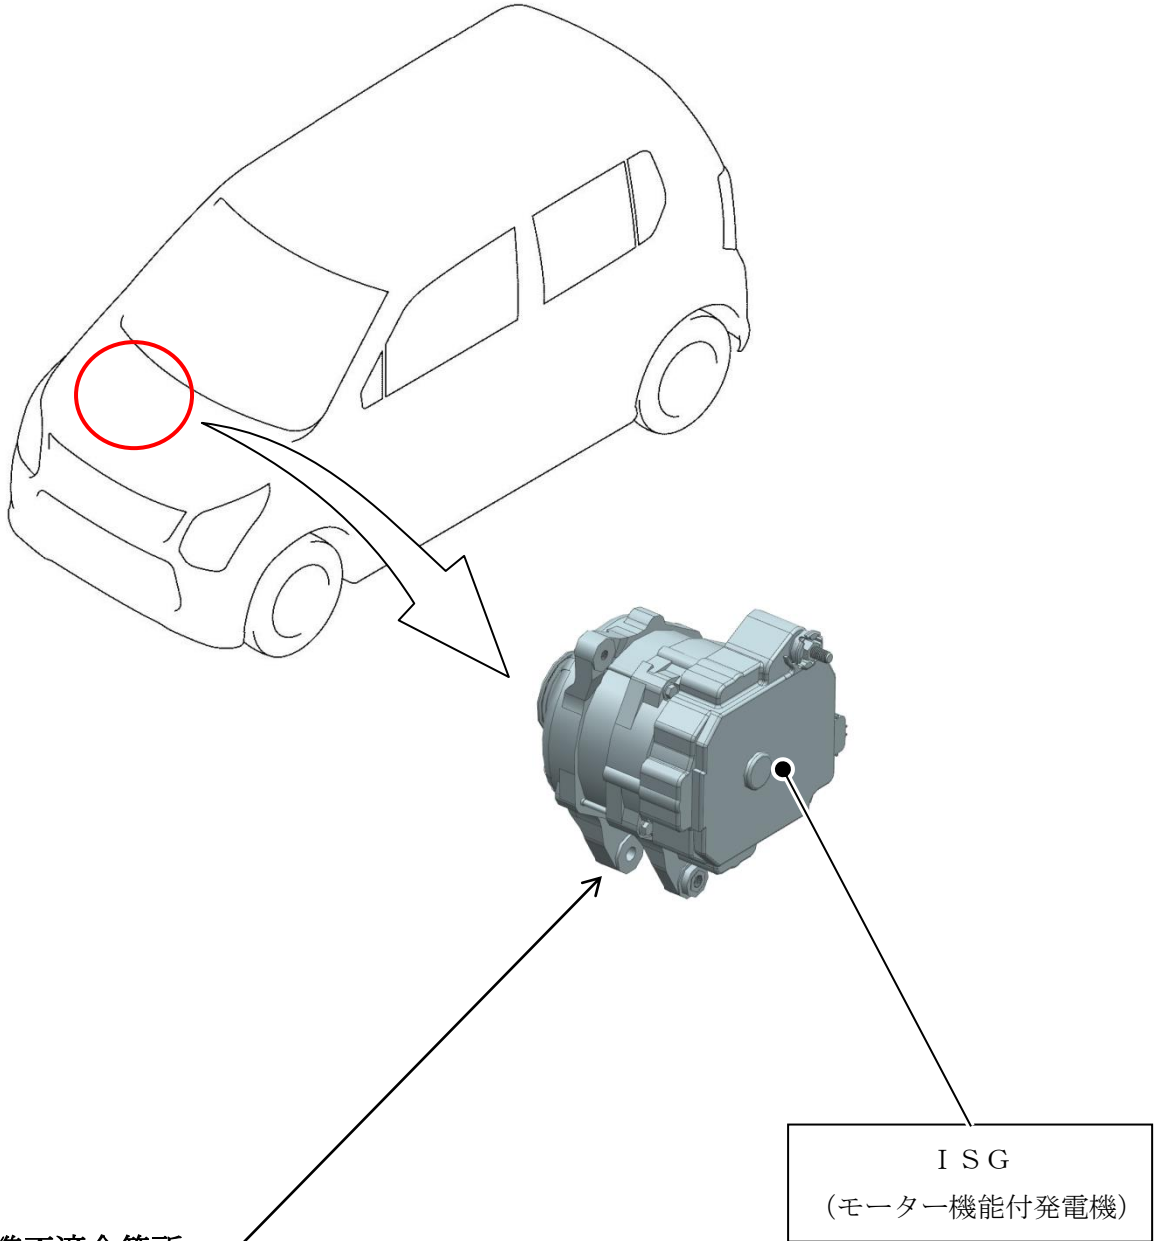
ISG（モーター機能付発電機）の故障診断プログラムが不適切なため、使用過程でアース端子に酸化被膜が発生することで電気抵抗が上昇すると、ISGの電気回路の故障と判定することがある。そのため、警告灯が点灯するとともにISGが発電を停止し、そのまま使用し続けると、鉛バッテリーが上がり、エンストや始動不能に至るおそれがある。

全車両、ISGの故障診断プログラムを対策プログラムに書き換える。

識別： IDプレートに黄緑色のシールを貼付する。
