改善箇所説明図

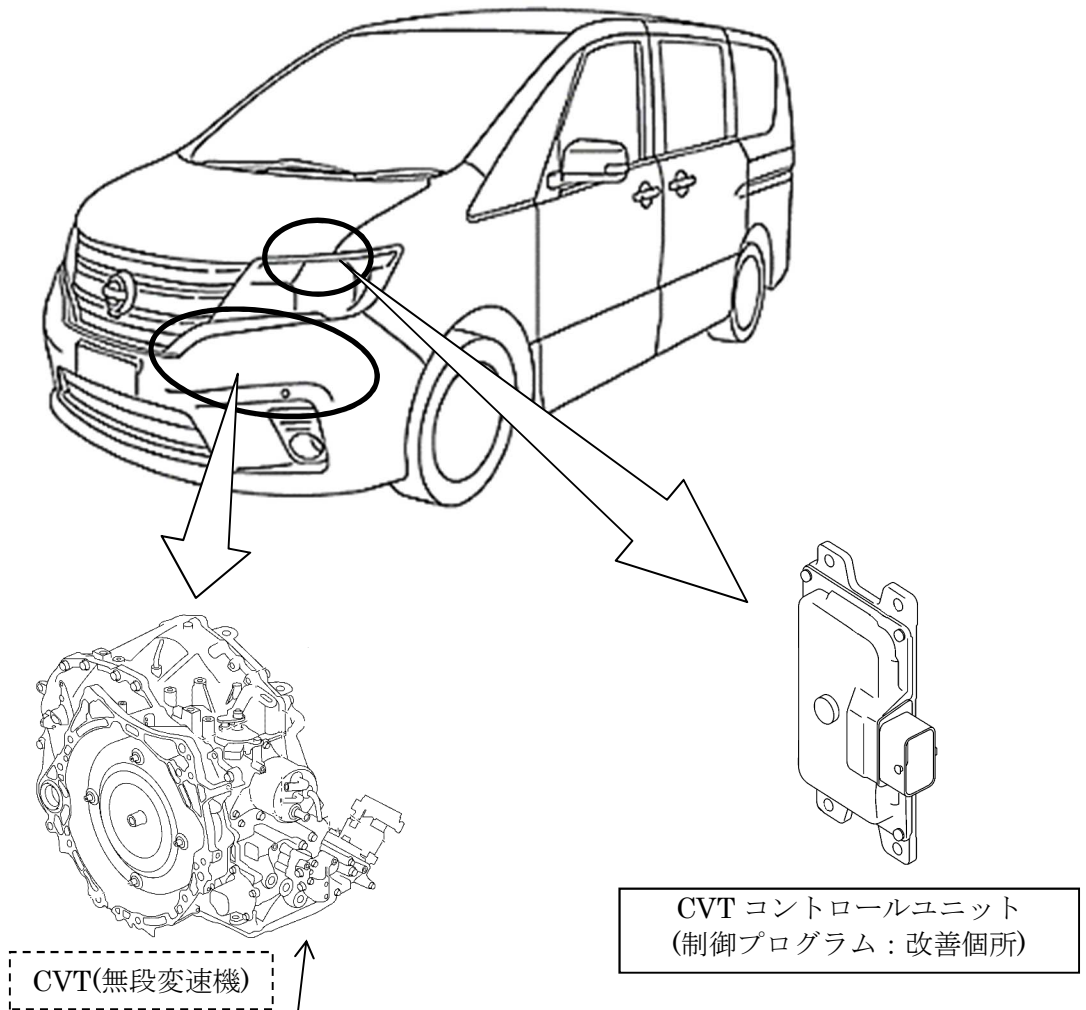
基準不適合発生箇所

無段変速機 (CVT) において、制御プログラムが不適切なため、変速機構であるスチールベルトに傷がつくものがあり、そのままの状態で使用を続けると、最悪の場合、スチールベルトが破損し走行不能に至るおそれがある。

改善の内容

全車両、CVT のコントロールユニットを対策プログラムに書き換える。
また、CVT コントロールユニットの故障履歴を確認し、当該不具合に至る履歴を確認した場合は、CVT 本体を交換する。

識別：金色のシールをモデルナンバープレートの右横に貼り付ける。
