改善箇所説明図

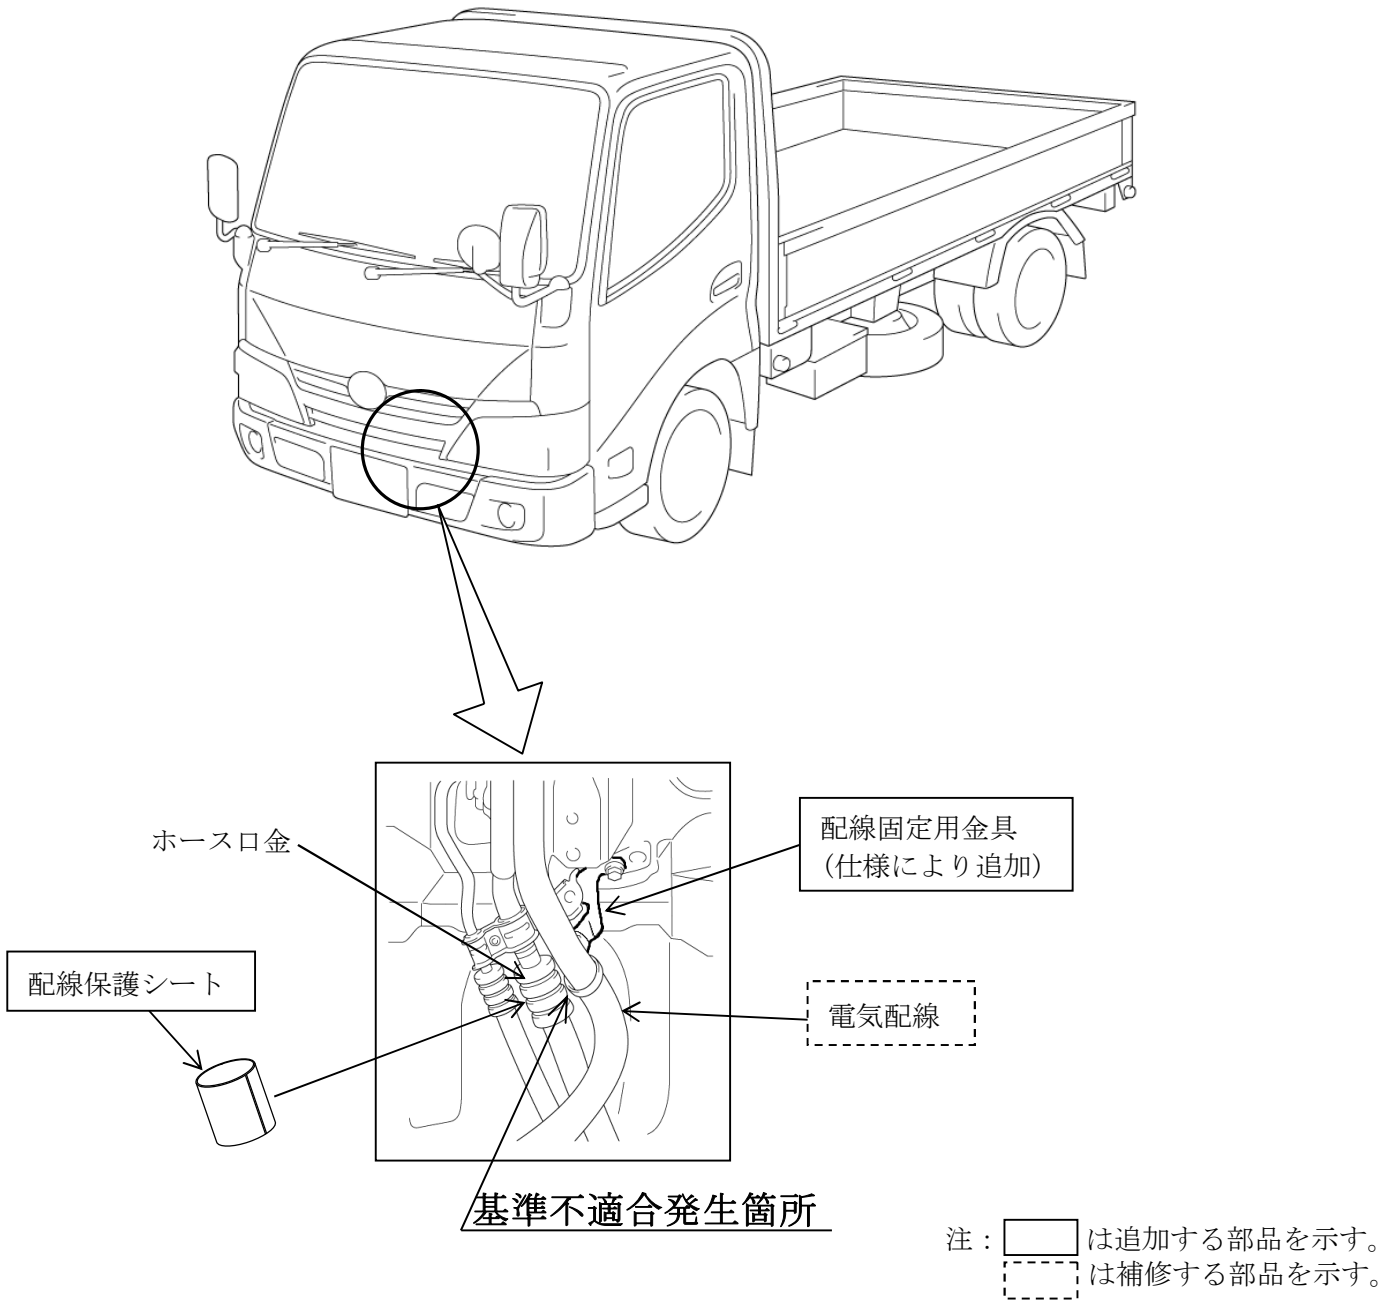
ヘッドランプ後方の電気配線において、配策指示が不適切なため、エアコン用ホース口金と接触し、走行時の振動により当該配線の被覆が損傷することがある。そのため、最悪の場合、短絡してエンストするおそれがある。

全車両、エアコン用ホース口金部を点検し、配線保護シートがないものは追加するとともに、電気配線の被覆が損傷しているものは補修する。また、配線固定用金具がない仕様は金具を追加し、配線を固定する。
