改善箇所説明図

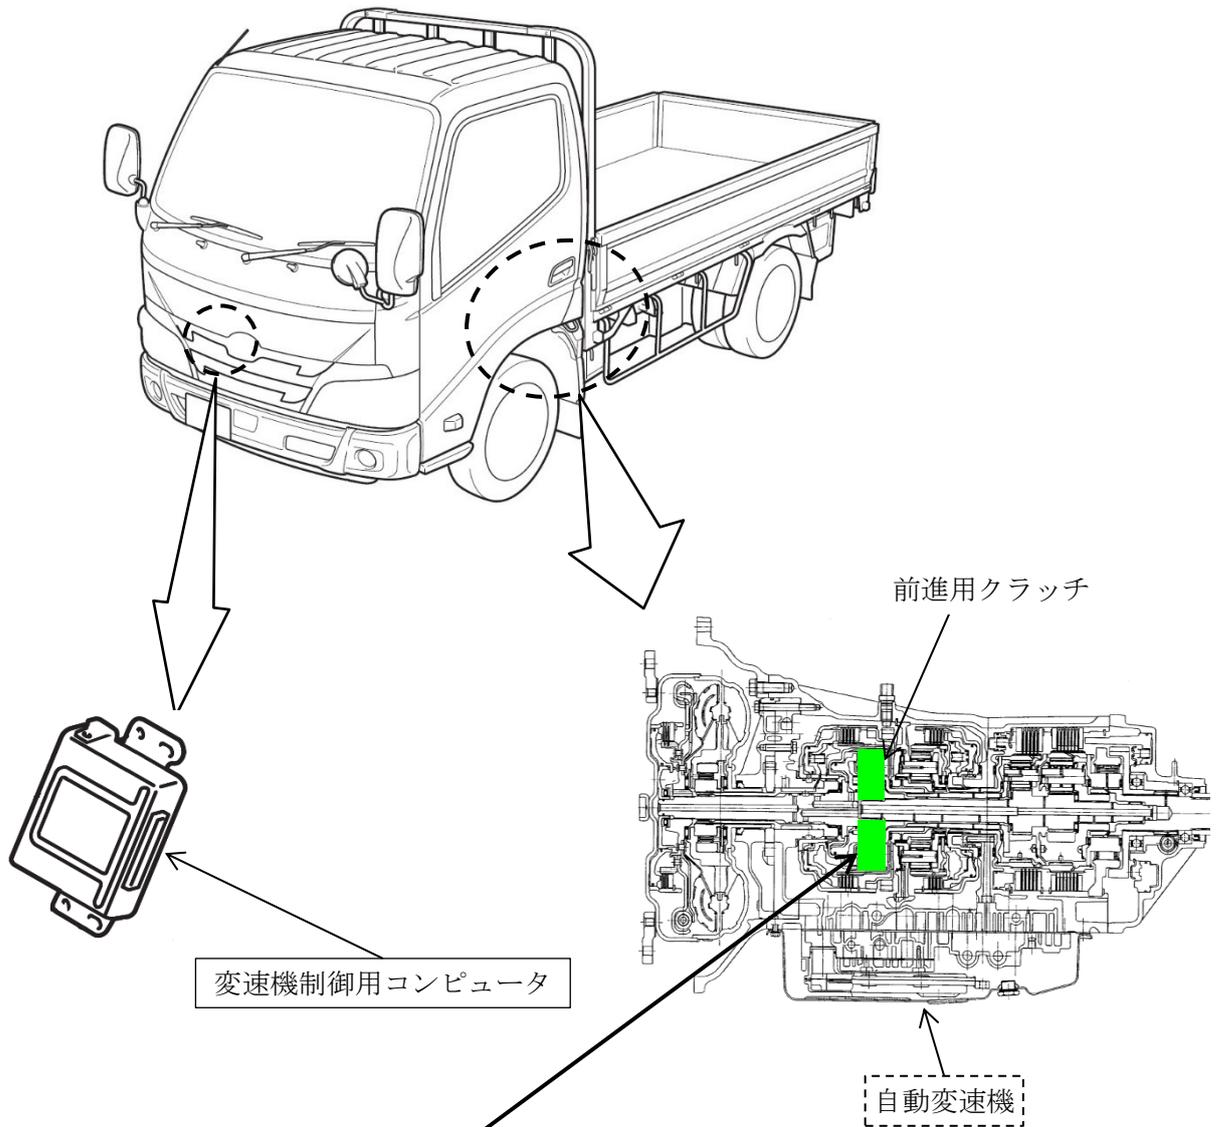
基準不適合発生箇所

自動変速機において、変速制御プログラムが不適切なため、Dレンジで停車中にアイドルアップ制御が働くと前進黨用クラッチが半クラッチ状態となることがある。そのため、当該クラッチが異常摩耗してオイル吸入口のストレーナー部に摩耗粉が詰まることで自動変速機内の油圧が低下し、警告灯が点灯するとともに走行できなくなるおそれがある。

全車両、自動変速機制御用コンピュータを対策品に交換する。

なお、クラッチの摩耗量を点検し、異常摩耗しているものについては自動変速機本体を新品に交換する。
