## 改善箇所説明図

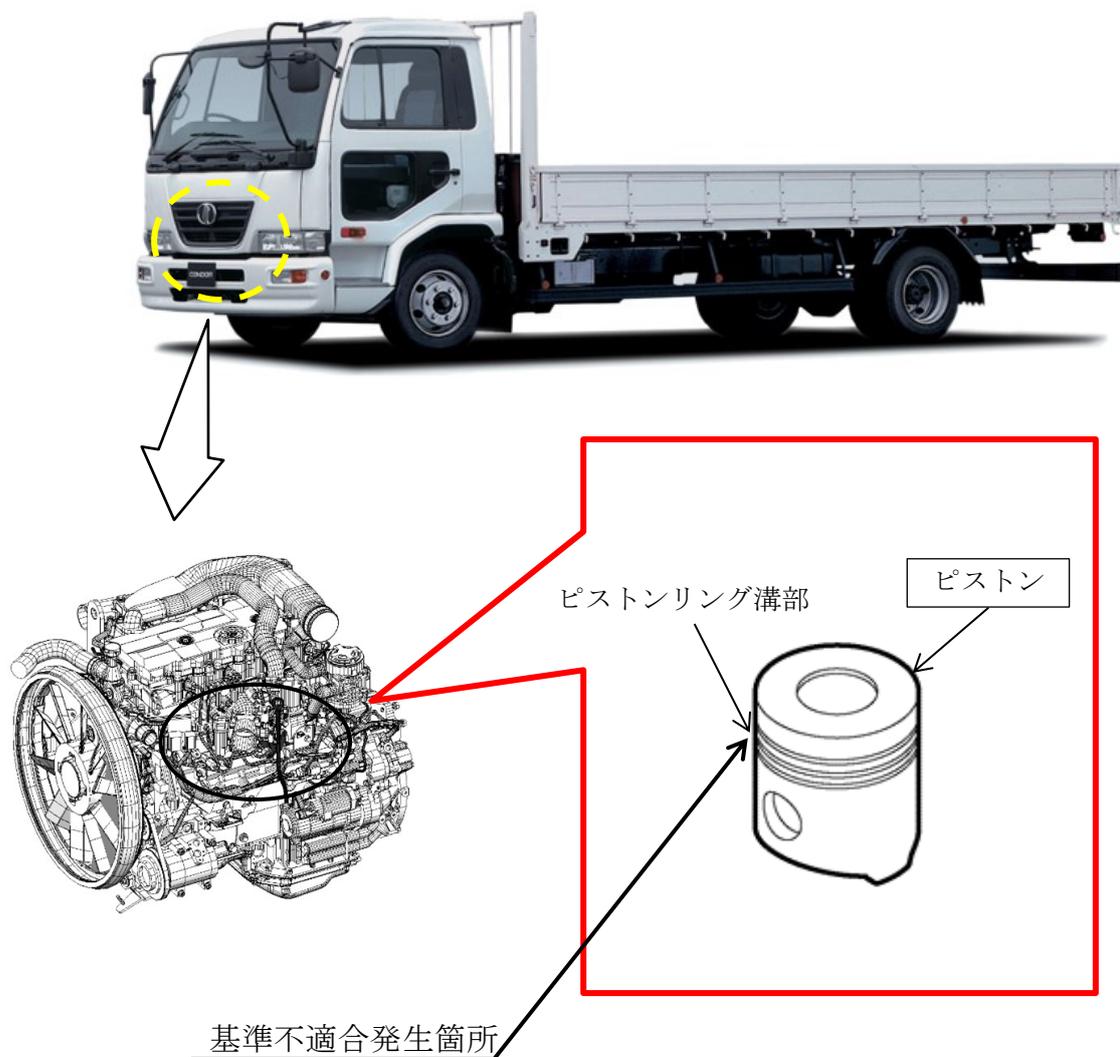
原動機のピストンにおいて、鋳造工程の設備条件が不適切なため、ピストンリング溝部の強度が不足しているものがある。そのため、当該溝部に亀裂が生じ、走行中にエンジンが損傷するおそれがある。

走行距離が5万kmを超える車両は、原動機を点検し、ピストンが損傷している場合は全気筒のピストンを対策品と交換する。また、走行距離が5万km以下の車両は、全気筒のピストンを対策品と交換する。

識別： 改善済車両にはシリンダーヘッドカバー後端右側に白色のペイントを塗布する。
