改善箇所説明図

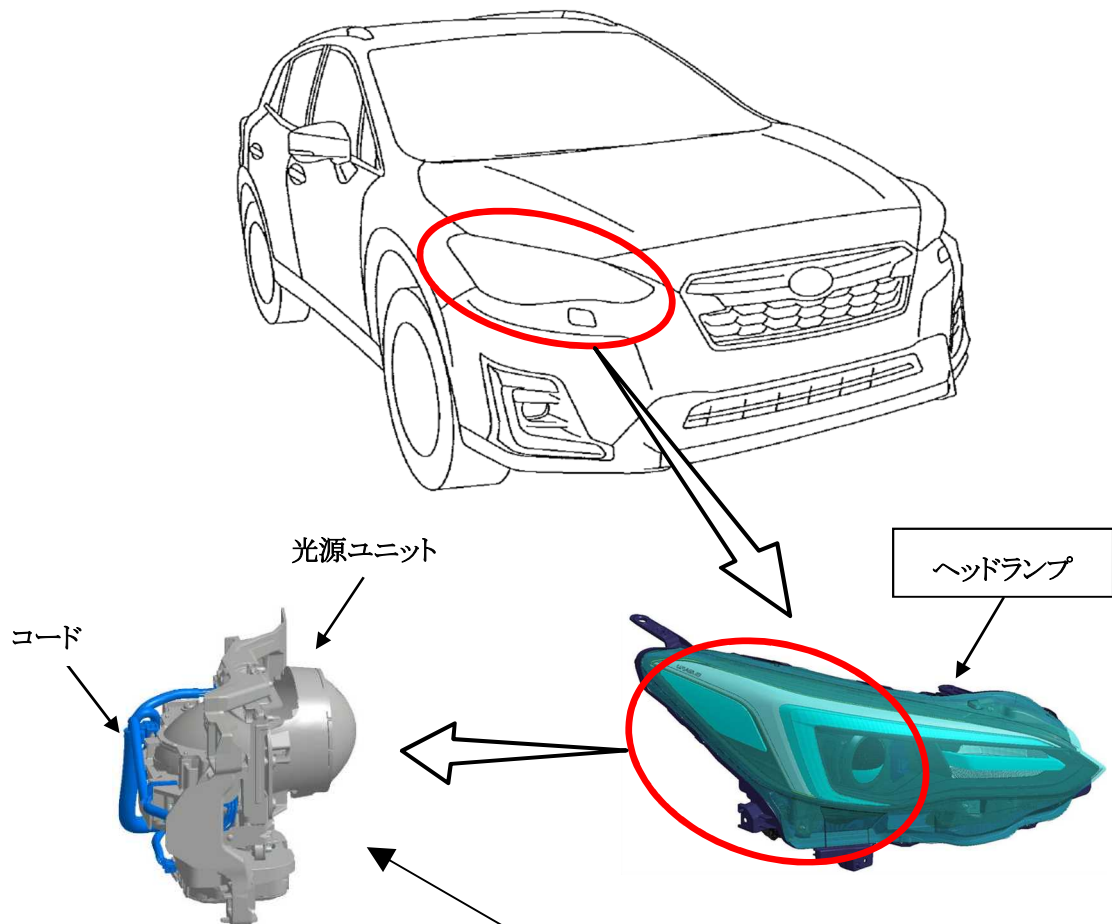
基準不適合発生箇所

LED仕様の右側ヘッドランプにおいて、内部構成部品である光源ユニットの製造時のコード配索が不適切なため、光源ユニットのコードが内部に干渉し、光源ユニットの左右方向の動きが妨げられることがある。そのため、使用過程で光軸ずれが発生し、保安基準第32条(前照灯の基準)に適合しなくなるおそれがある。

全車両、右側ヘッドランプの製造ロット番号を確認し、該当するものは右側ヘッドランプを良品に交換する。

打刻車台番号の1桁目の『下』に黄色ペイントを塗布する。
