## 改善箇所説明図

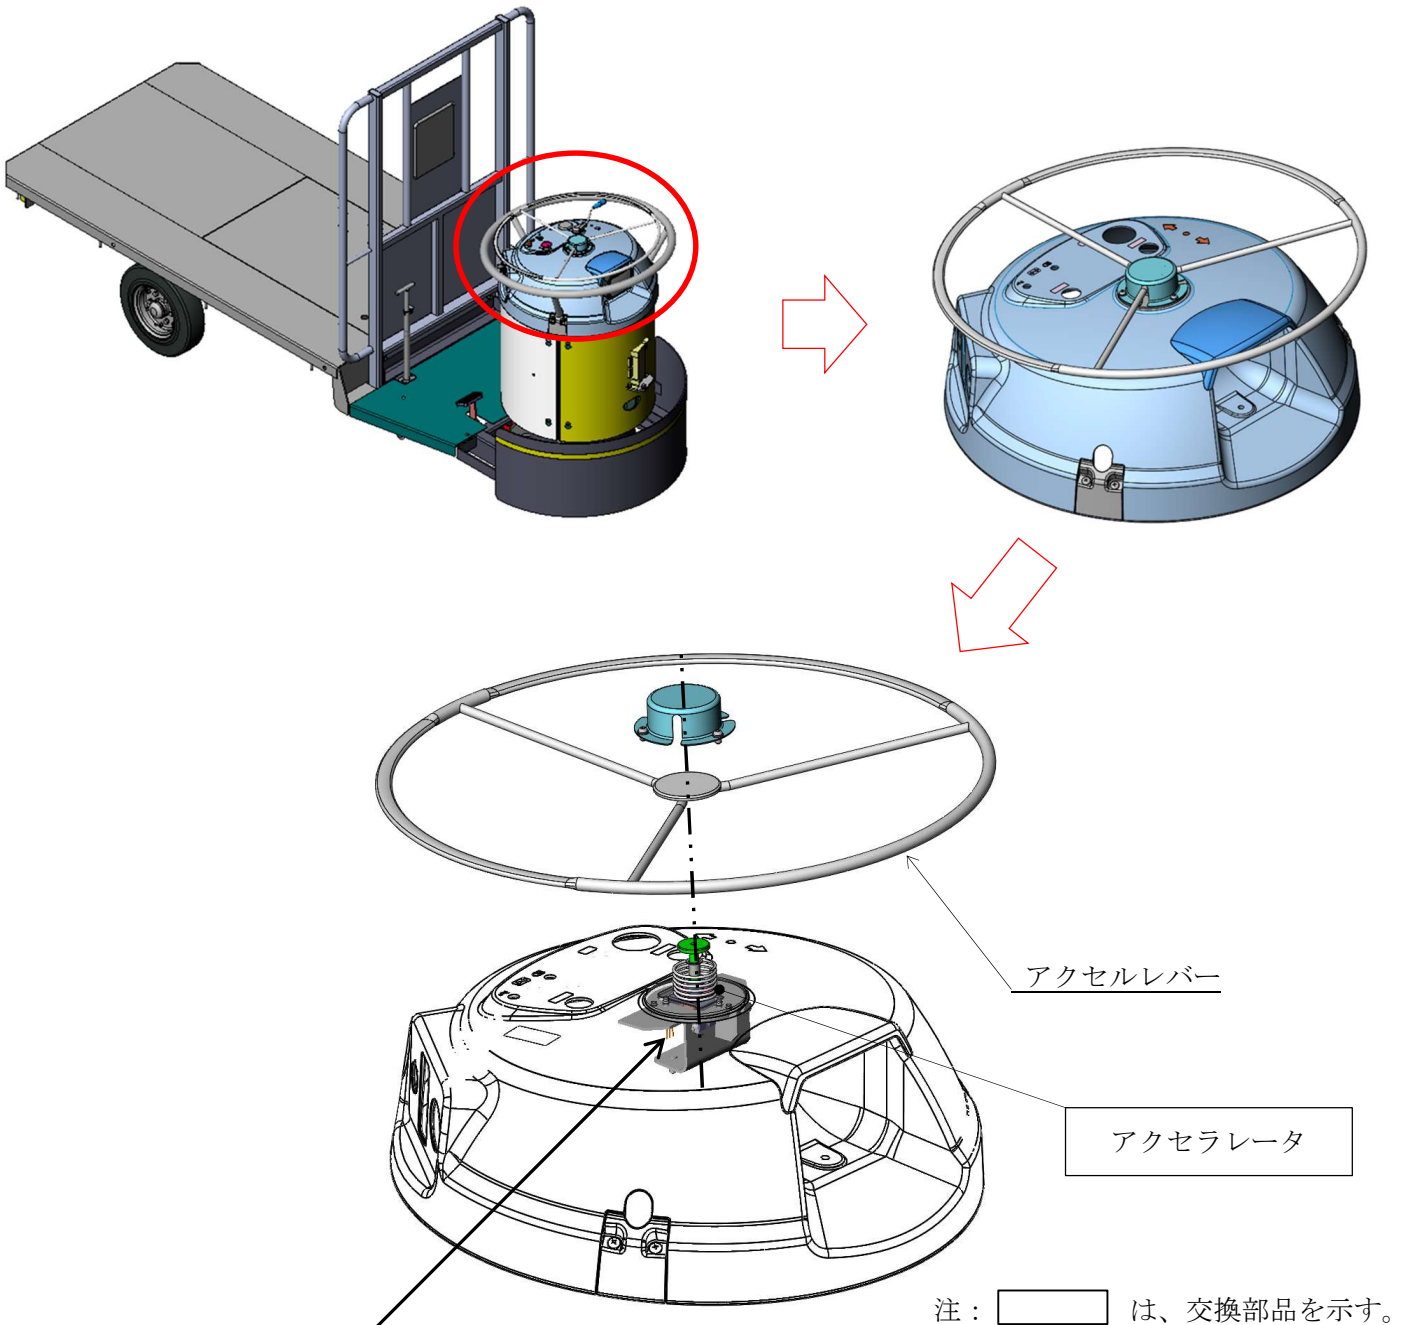
ターレット式構内運搬自動車において、車両の走行速度及び加減速を制御するためのアクセラレータの組立が不適切なため、アクセルレバーの操作時にアクセラレータの動作不良が生じ、アクセルレバーを放しても減速せず走行し続けるおそれがある。

全車両、アクセラレータを良品と交換する。

改善実施済車には、車両背面バックレスト側面の中間位置辺りに No.4799 のステッカーを貼り付ける。
