## 改善箇所説明図

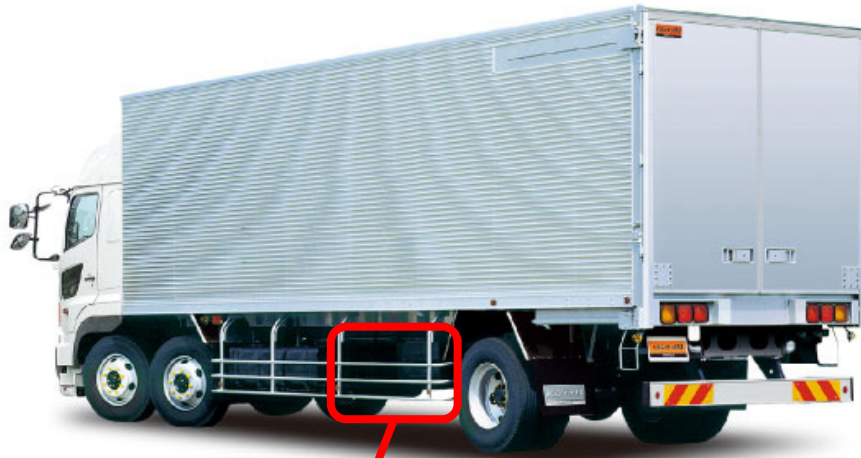
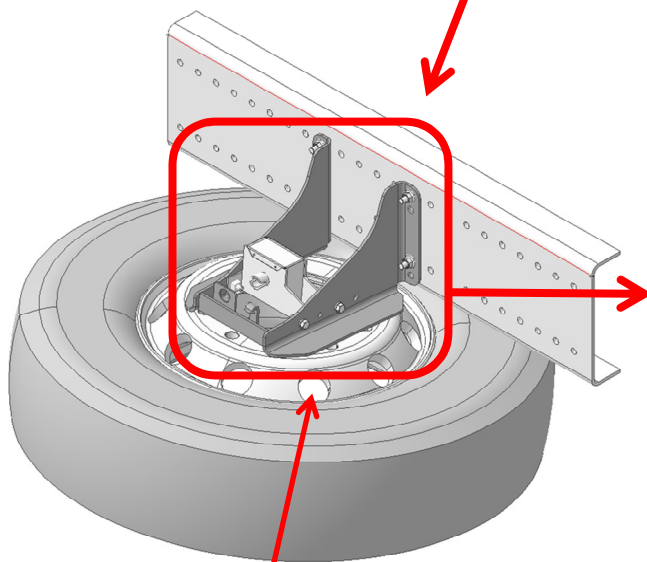
大型トラックの横吊り式スペアタイヤキャリアのブラケットにおいて、強度設計が不適切なため、ブラケットの強度が不足しており、走行振動等によりブラケットに亀裂が生じるものがある。そのため、そのまま使用を続けると、亀裂が進行し、最悪の場合、スペアタイヤが脱落するおそれがある。

全車両、スペアタイヤキャリアのブラケットを対策品に交換する。

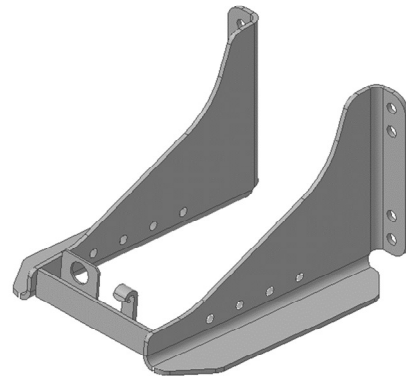
スペアタイヤキャリアブラケット

基準不適合発生箇所
