改善箇所説明図

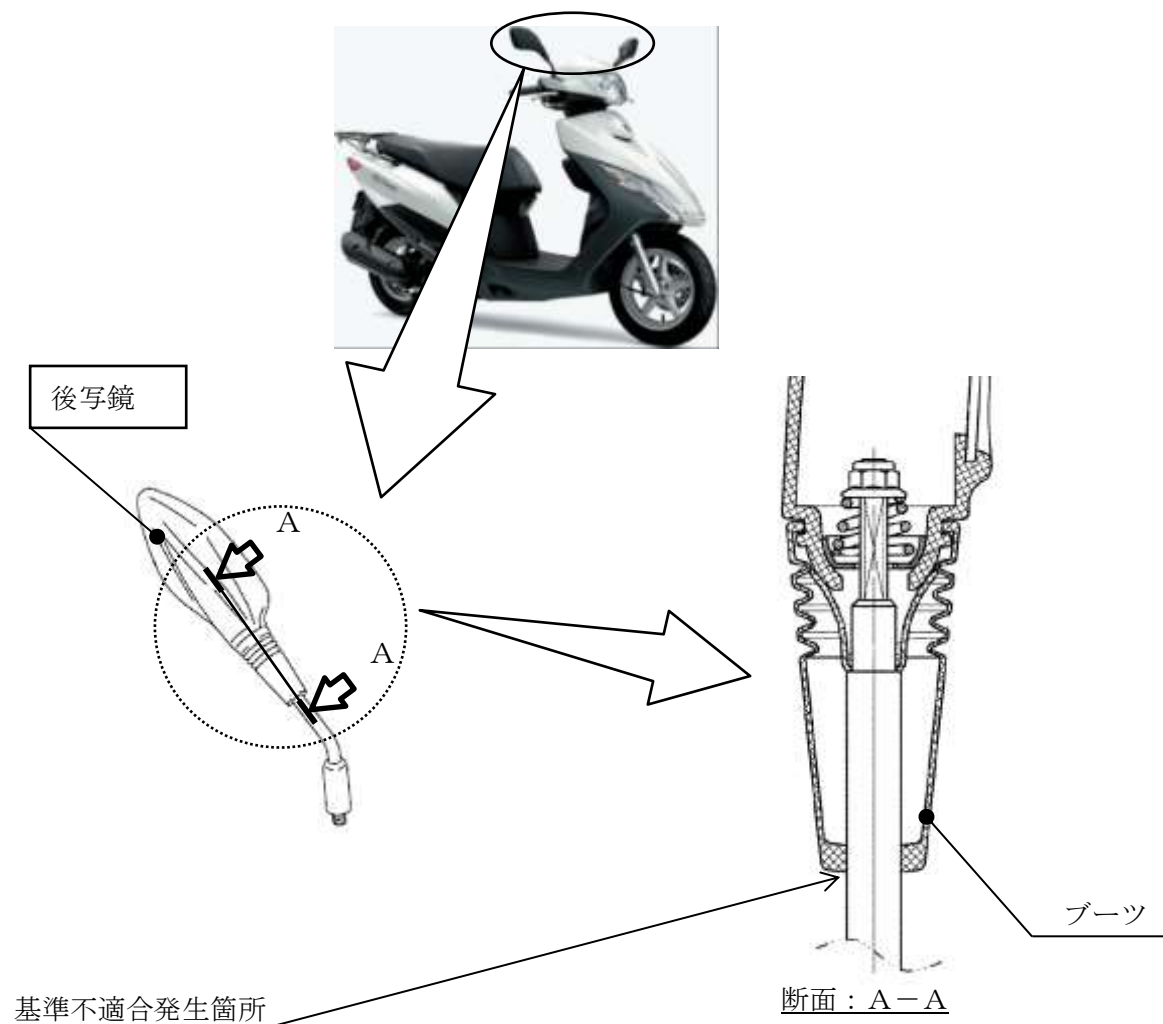
左右の後写鏡において、後方視界を調整する部位のブーツの排水性が不十分なため、内部に水が溜まり腐食することがある。そのため、そのまま使用を続けると、後写鏡の調整位置が保持できず、後方の交通状況を確認できなくなるおそれがある。

全車両、左右の後写鏡を対策品と交換する。
