## 改善箇所説明図

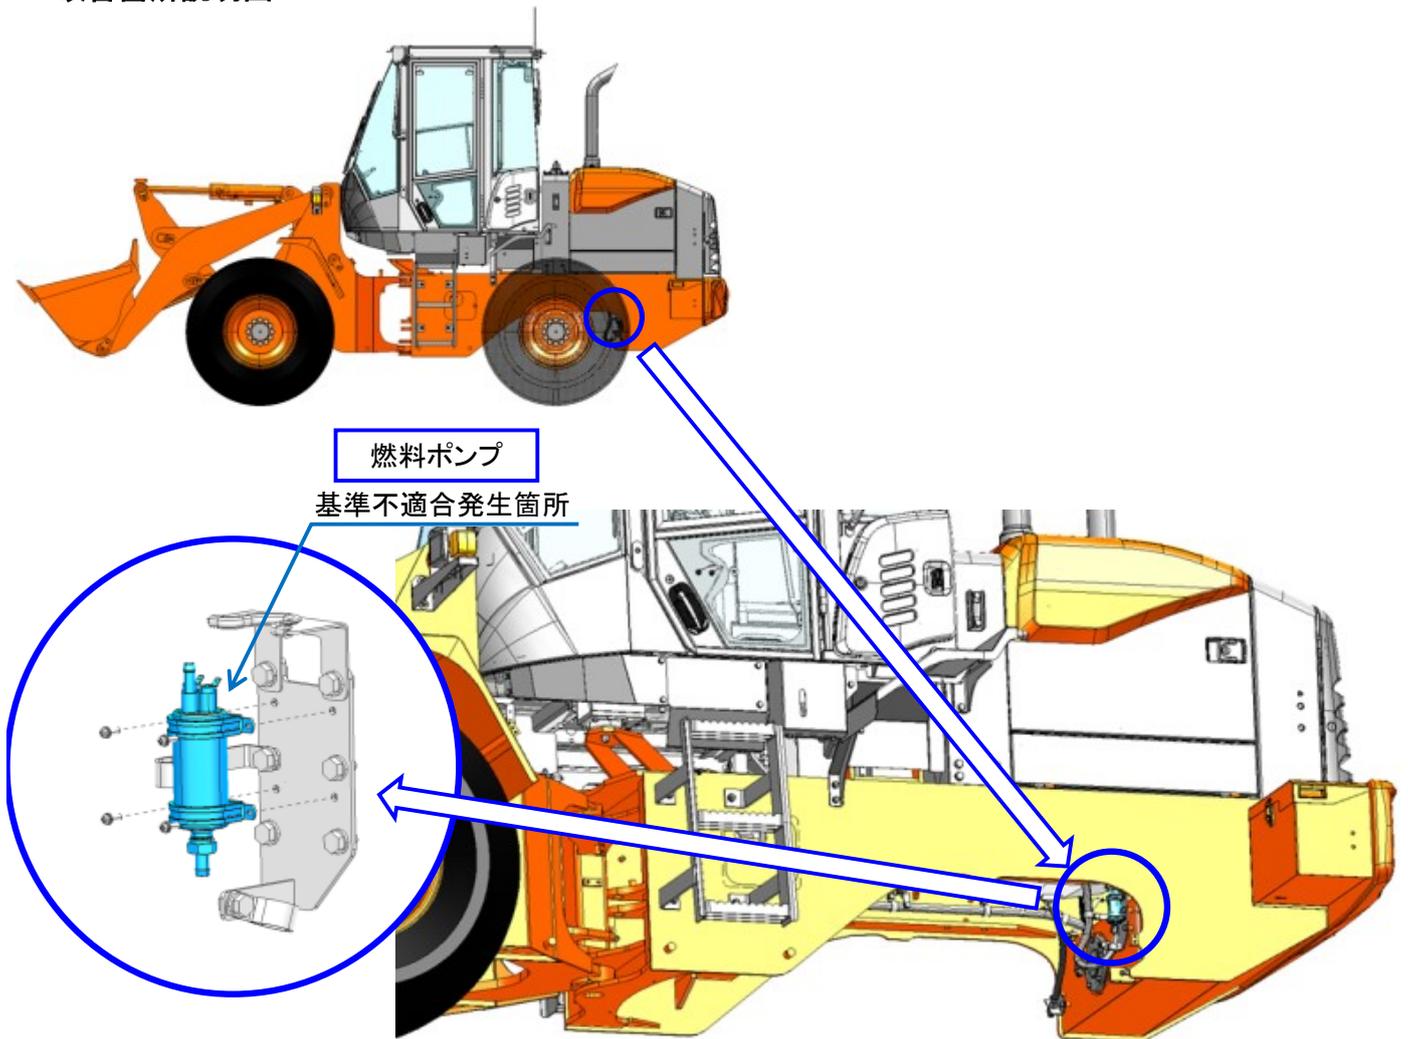
注:  は交換部品を示す。

ショベルローダの燃料ポンプにおいて、ポンプ内部の永久磁石の選定が不適切なため、低温時に減磁が発生し、モーターが高回転・高電流となりモーターブラシが異常摩耗するものがある。そのため、接点不良が生じ、燃料ポンプが作動不良となり、最悪の場合、走行中にエンジンが停止し、再始動できなくなるおそれがある。

改善措置の内容： 全車両、燃料ポンプを対策品に交換する。

識別： 燃料ポンプに白色ペンキを塗布する。
