## 改善箇所説明図

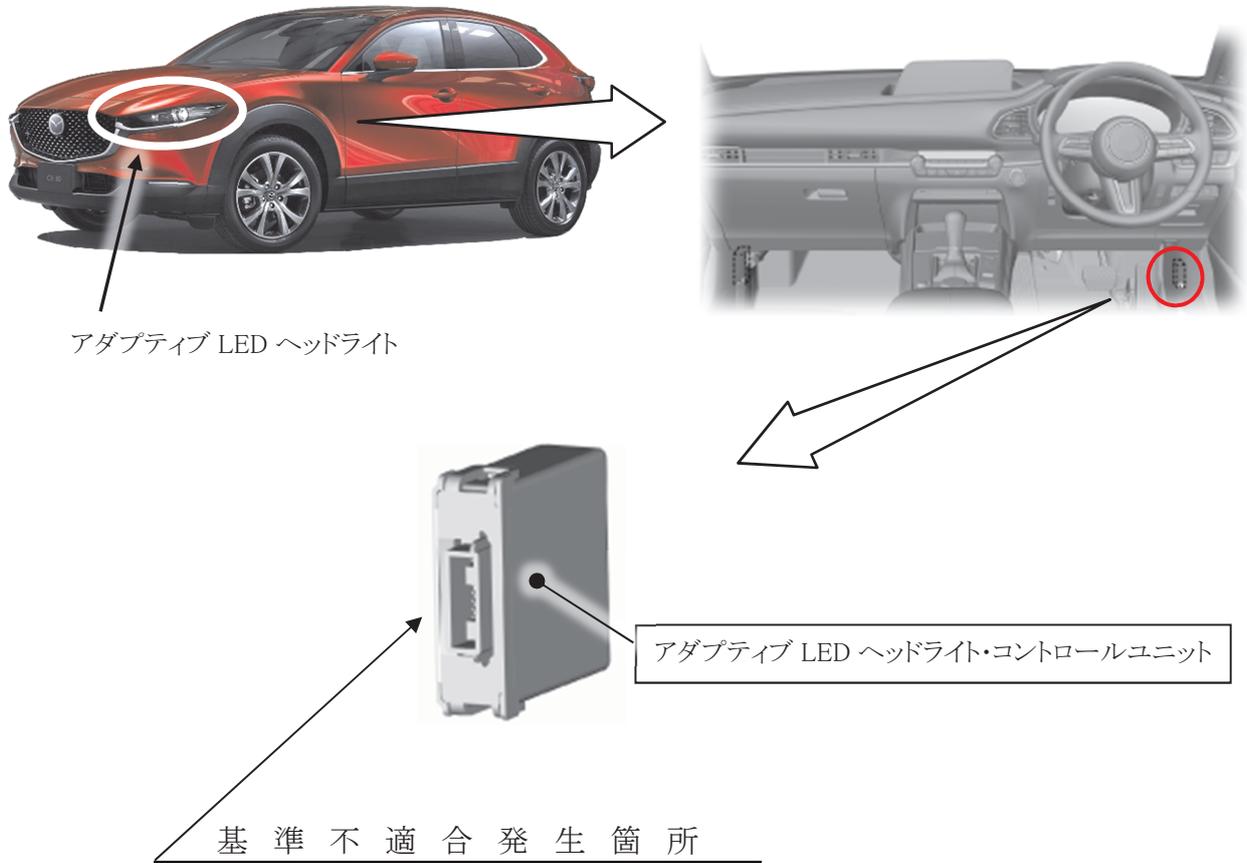
アダプティブ LED ヘッドライトを制御するコントロールユニットにおいて、光軸調整用プログラムが不適切なため、プッシュボタンスタートを押して電源ポジションを ON した際に、前照灯の光軸初期化が正しく作動しないことがある。そのため、前照灯の光軸が上向きにずれ、前照灯に係る保安基準第 32 条に適合しないおそれがある。

全車両、アダプティブ LED ヘッドライト・コントロールユニットの光軸調整用プログラムを対策プログラムに修正する。

識別：左リヤ・ドア・ロア・ヒンジ取付けボルト（下側）の頭に黄ペンを塗布する。
