改善箇所説明図

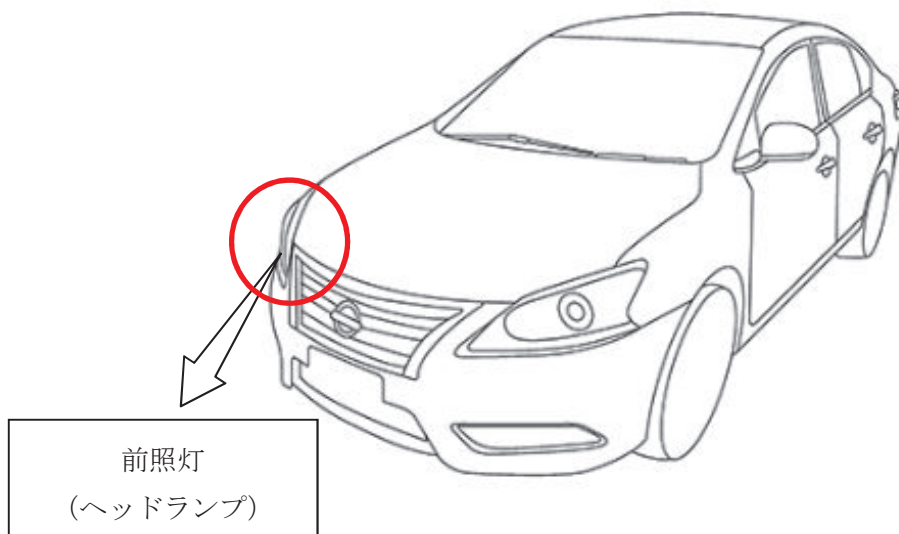
基準不適合発生箇所

ハロゲン仕様の右側前照灯において、車両生産工場の光軸検査設備の設定が不適切な状態で検査、調整を行ったため、光軸が保安基準を満足していないおそれがある。

全車両、右側前照灯の光軸を点検し、調整が必要な場合は光軸調整を行う。

識別：銀色のシールをモデルナンバープレートの右横に貼り付ける。
