改善箇所説明図

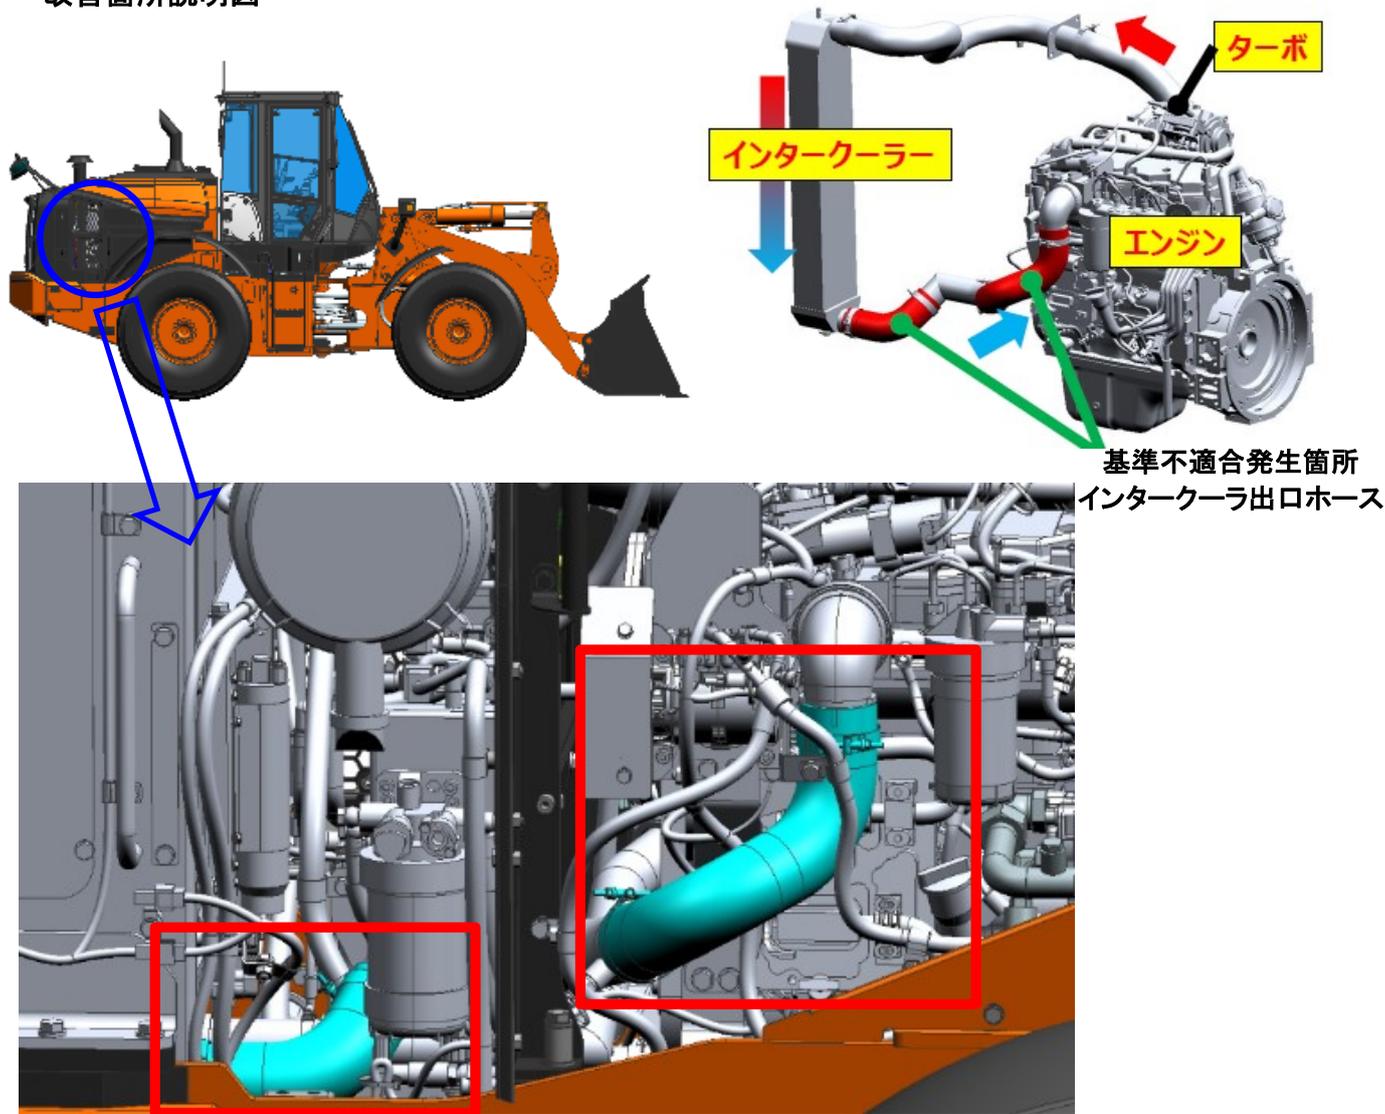
注: は交換部品を示す。

エンジンのターボで加圧された空気がインタークーラーで冷却された後に通過する配管ホースにおいて、ホースに加圧、変形が繰り返し作用することで強度が低下して圧力に耐えきれなくなり、破損する。そのため、エンジン出力が低下して通常作業が困難となる。また、排出ガス規制を満足しない状態となるおそれがある。

改善措置の内容： 全車両、インタークーラー出口ホースを対策品に交換する。

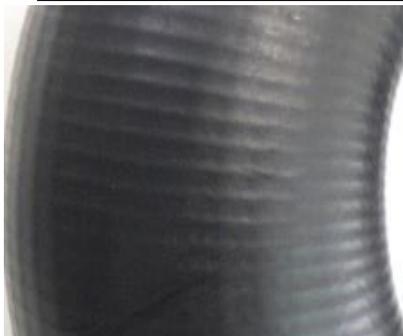
変更前：
表面につやがあり、補強糸の跡が浮き出ている。

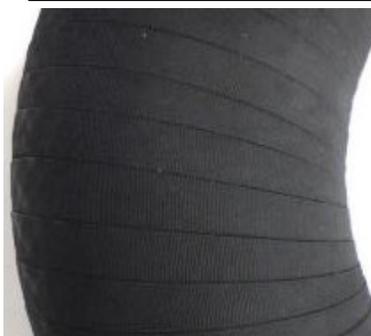
変更後：
表面につやがなく、製造工程でテープを巻き、剥がした跡がある。
