改善箇所説明図

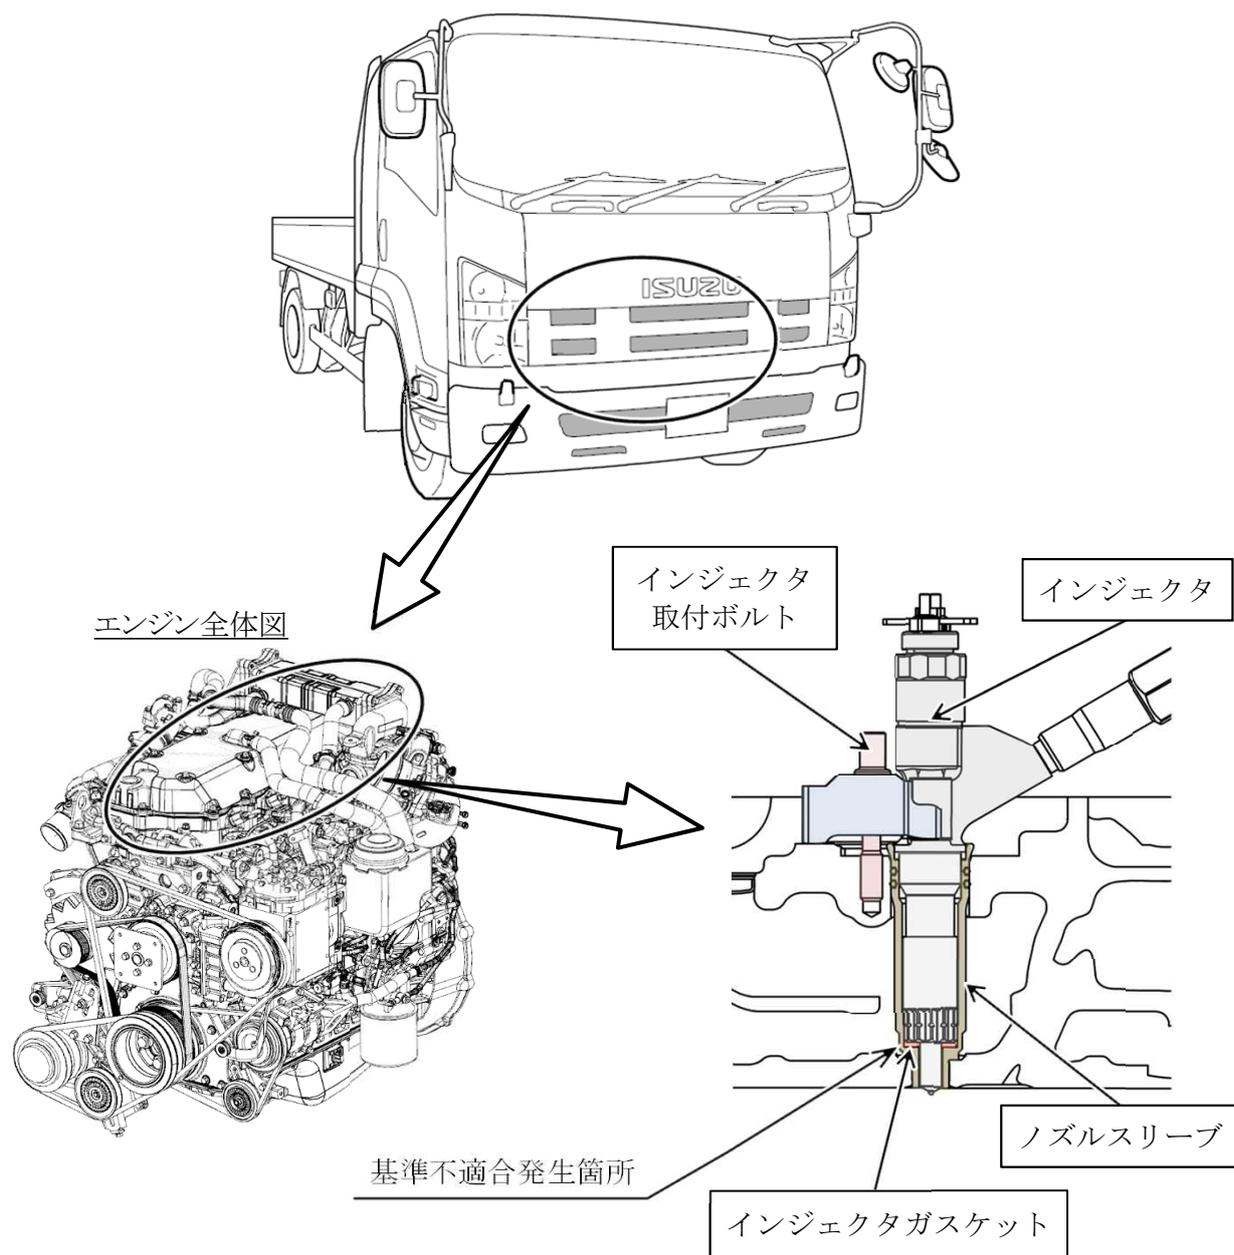
中型トラック及びバスの燃料噴射装置において、インジェクタ取付ボルトの締付トルク指示が不適切なため、インジェクタガスケットのシール性が不足しているものがある。そのため、燃焼ガスが漏れてインジェクタ取付ボルトが緩み、振動が大きくなって当該ボルトが折損し、エンジンが停止して走行できなくなるおそれがある。

全車両、ガスケットを対策品に交換し、適正トルクで締め付ける。なお、燃料噴射装置が損傷している場合は損傷部品を新品に交換する。

識別：ヘッドカバー遮音カバーのコーションプレート左上に識別ペイント（黒色）を塗布する。
