改善箇所説明図

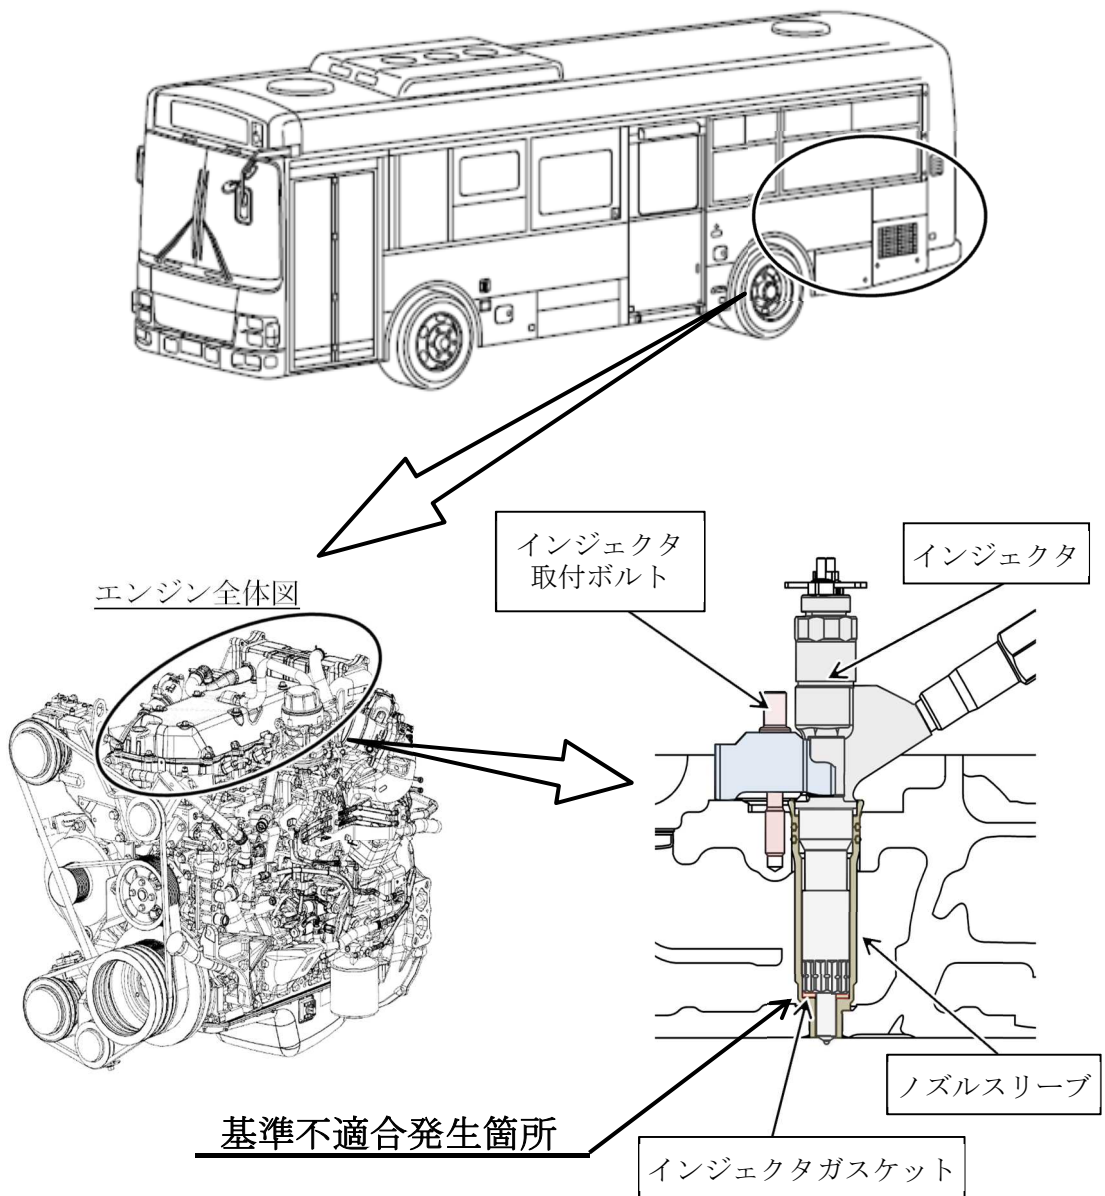
中型バスの燃料噴射装置において、インジェクタ取付ボルトの締付トルク指示が不適切なため、インジェクタガスケットのシール性が不足しているものがある。そのため、燃焼ガスが漏れてインジェクタ取付ボルトが緩み、振動が大きくなって当該ボルトが折損し、エンジンが停止して走行できなくなるおそれがある。

全車両、ガスケットを対策品に交換し、適正トルクで締め付ける。なお、燃料噴射装置が損傷している場合は損傷部品を新品に交換する。
