改善箇所説明図①

(2BL-RN58J/2BL-RN51J/2BL-RP27J/2BL-RP25J/EBL-RP27J/EBL-RP25J/2BL-RN50J)

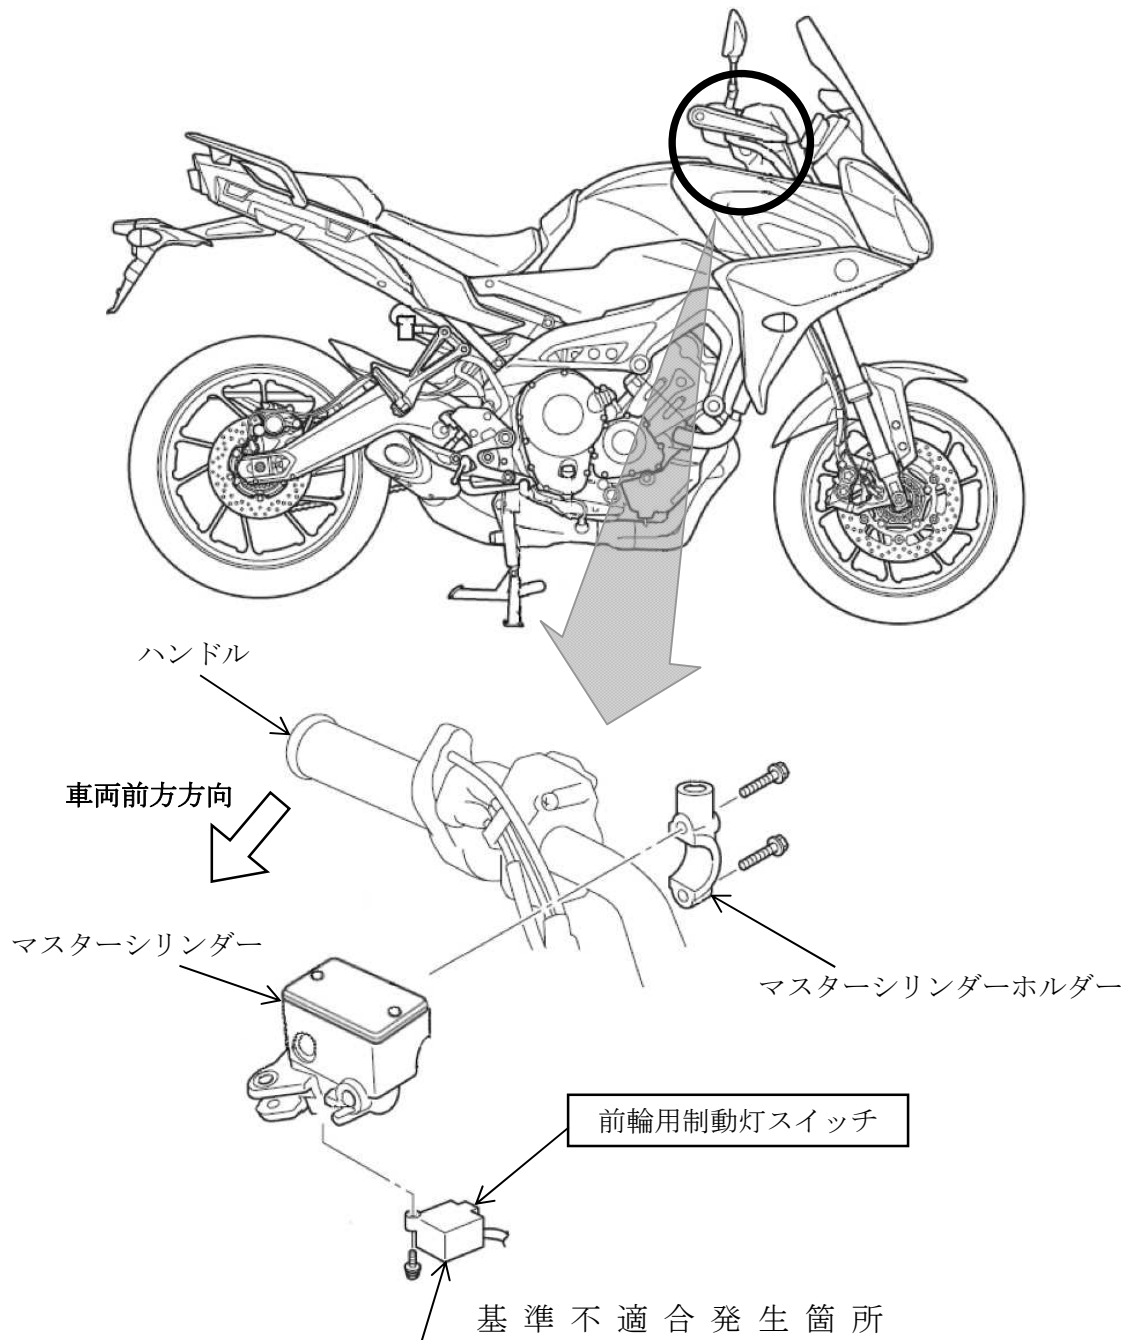
制動灯において、制動灯スイッチ内部ゴム部品の成形に使用している離型剤が不適切なため、当該ゴム部品にシリコン成分が含まれているものがある。そのため、スイッチ内部にシリコンガスが充満して、スイッチ操作により通電した際に接点部に酸化シリコンが生成され、そのまま使用を続けると、制動灯が消えなくなるおそれがある。

改善の内容：前輪用制動灯スイッチを対策品に交換する。

識別：リコール番号入りの識別ステッカーを車台番号打刻位置付近に貼付する。

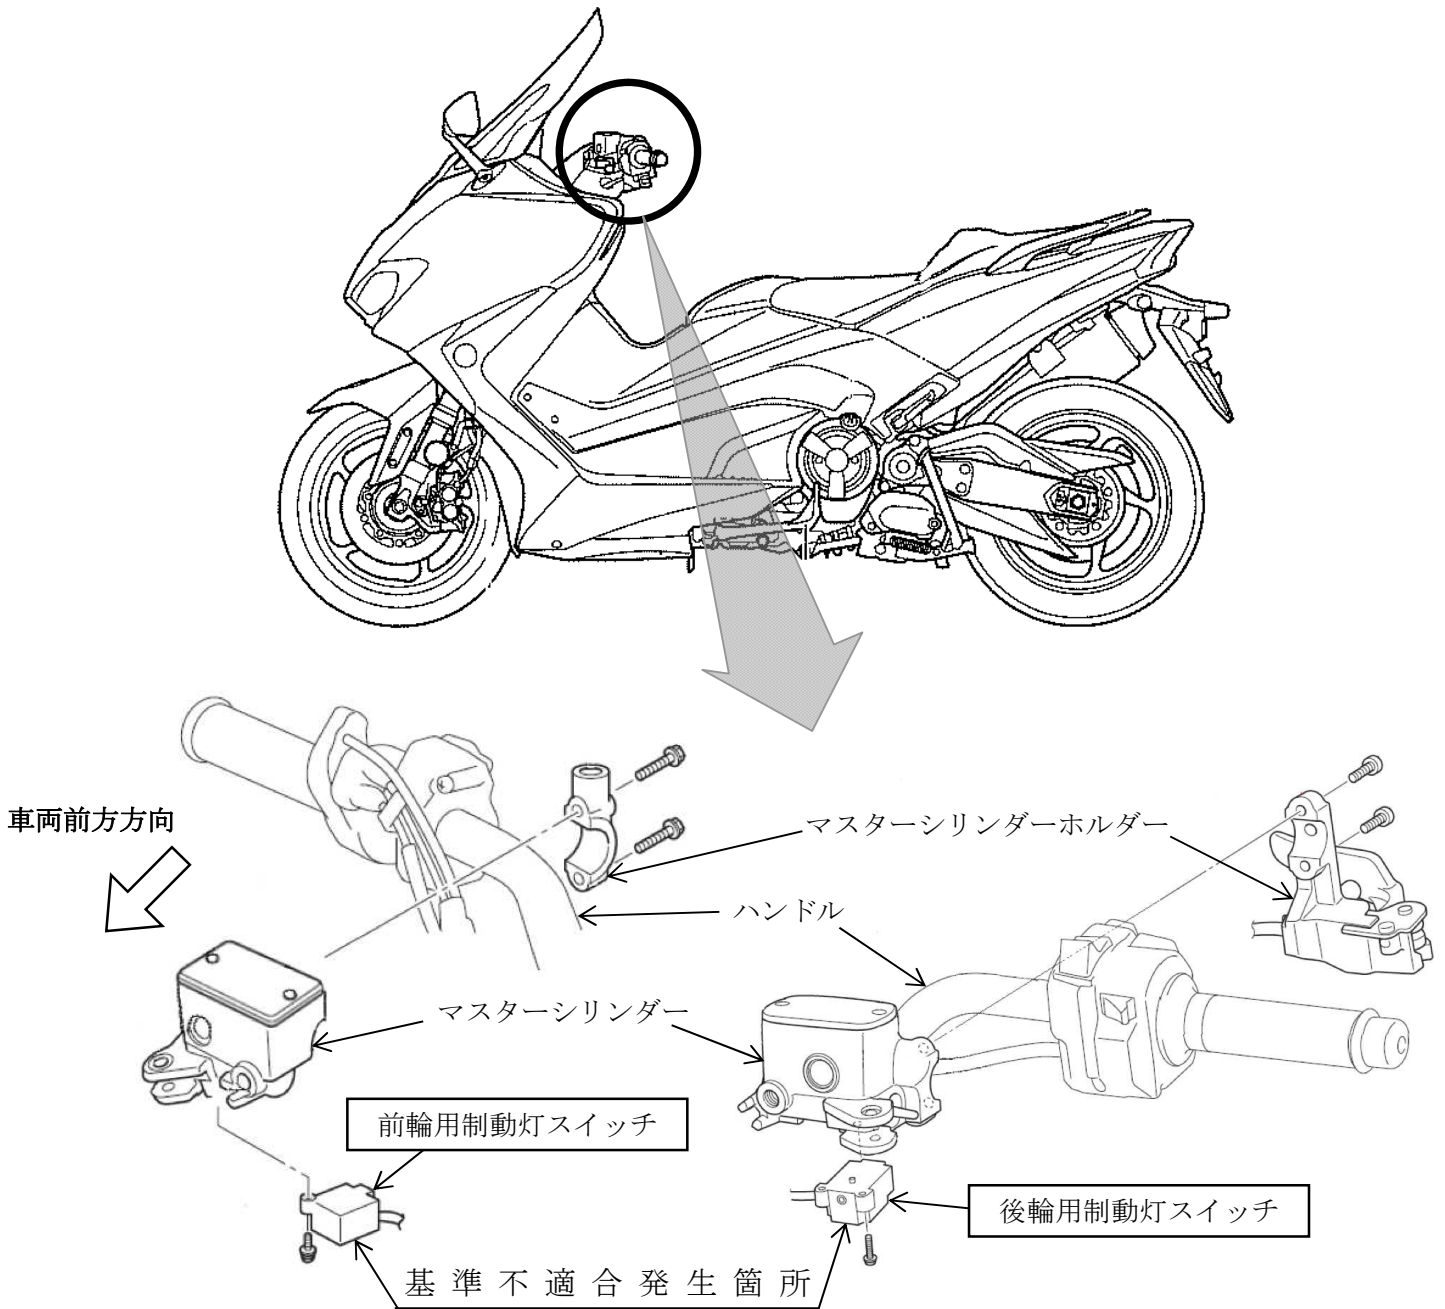
改善箇所説明図②

制動灯において、制動灯スイッチ内部ゴム部品の成形に使用している離型剤が不適切なため、当該ゴム部品にシリコン成分が含まれているものがある。そのため、スイッチ内部にシリコンガスが充満して、スイッチ操作により通電した際に接点部に酸化シリコンが生成され、そのまま使用を続けると、制動灯が消えなくなるおそれがある。

改善の内容：前輪用制動灯スイッチ、後輪用制動灯スイッチを対策品に交換する。

識別：リコール番号入りの識別ステッカーを車台番号打刻位置付近に貼付する。
