改善箇所説明図

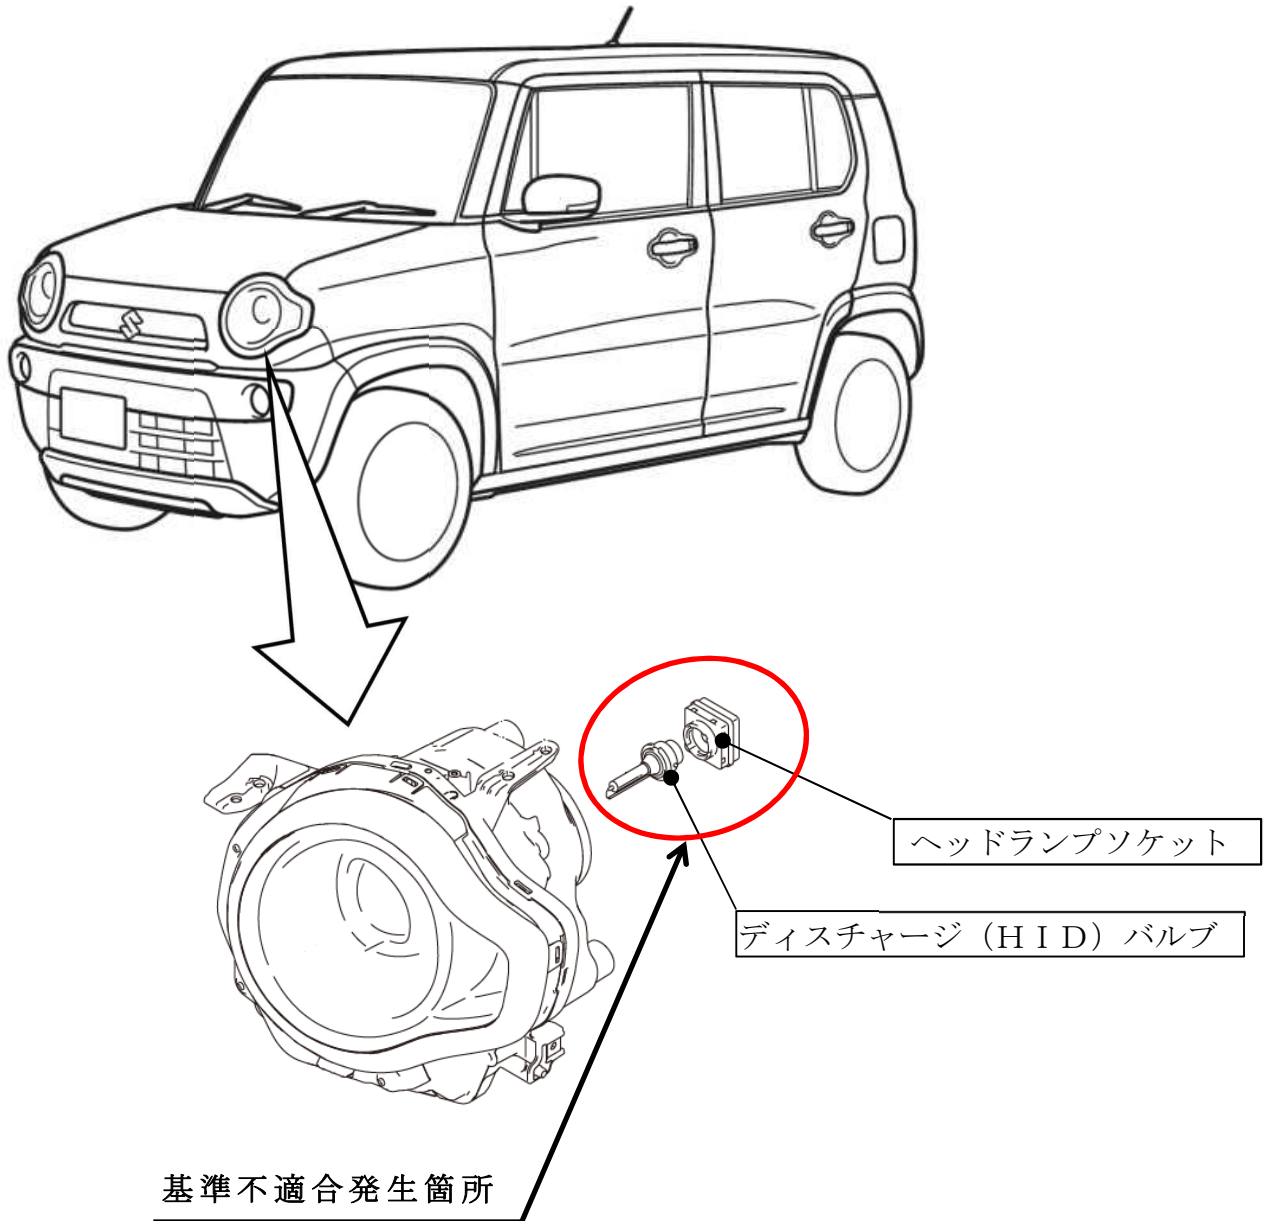
ディスチャージ(HID)ヘッドランプにおいて、製造管理が不適切なため、ヘッドランプソケット内のパッキンに揮発性のシリコン化合物が残留しているものがある。そのため、当該残留物がランプの点灯熱で揮発し、HIDバルブとソケットの接点に付着して、接点で発生するアーク放電熱によって絶縁体の酸化シリコンが生成され、導通不良となり、ヘッドランプが点灯できなくなるおそれがある。

全車両、ヘッドランプソケットを良品に交換するとともに、HIDバルブを新品に交換する。

識別：IDプレートに紫色のシールを貼付する。
