改善箇所説明図

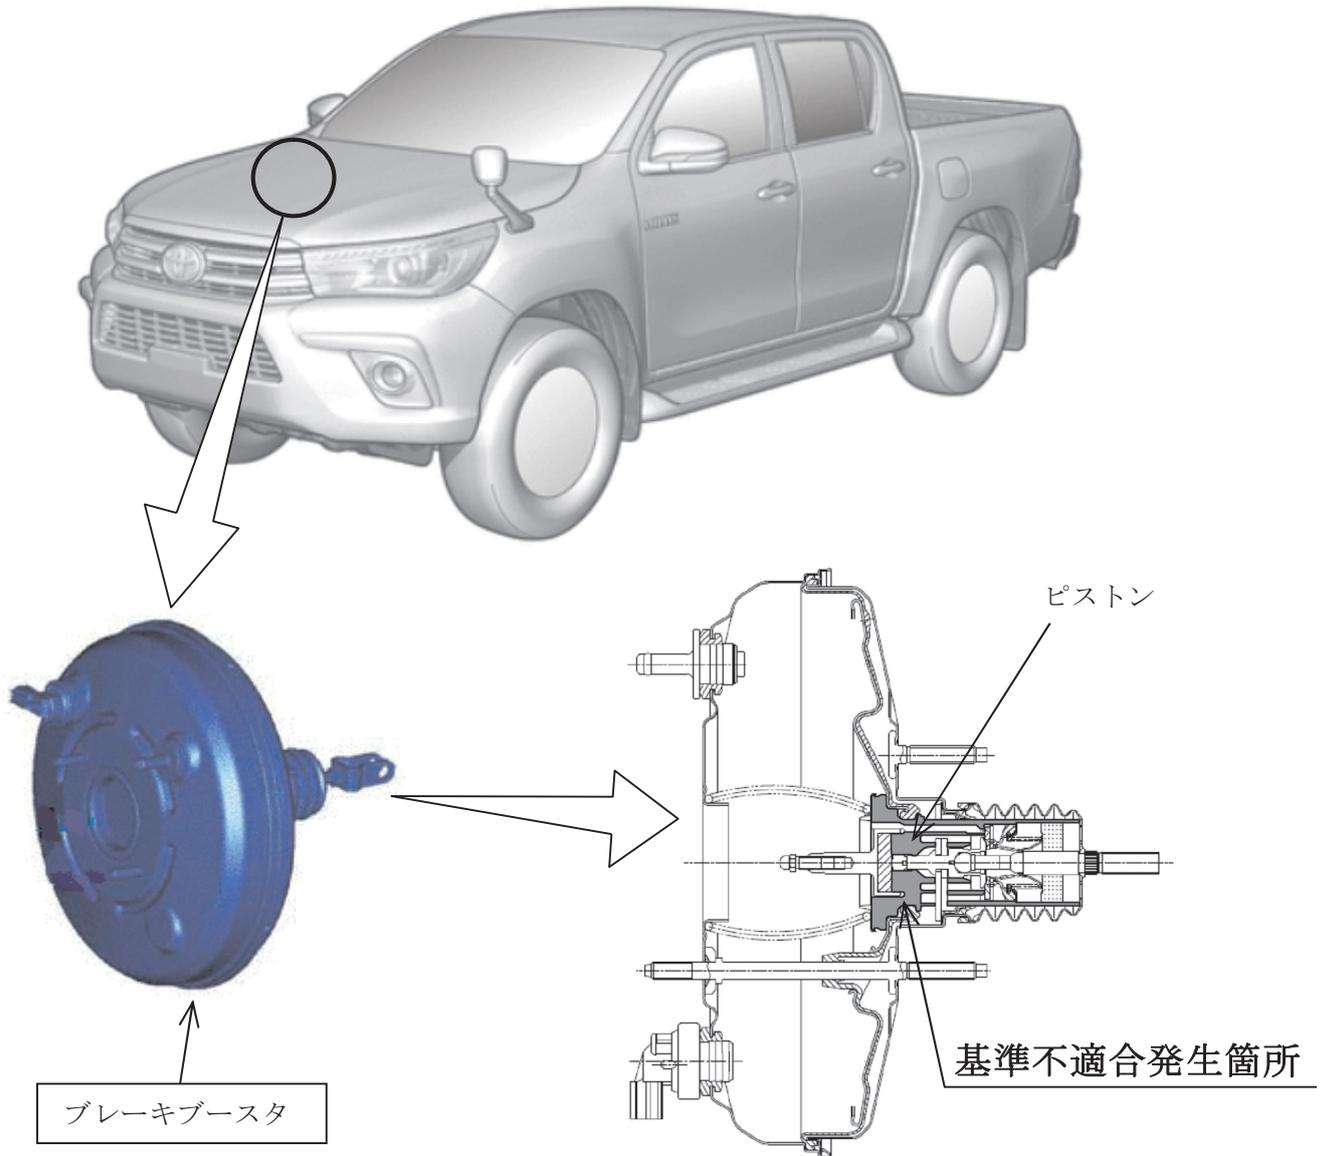
制動倍力装置（ブレーキブースタ）において、樹脂製ピストンの成形条件が不適切なため、ピストンの強度が低下したものがある。そのため、ブレーキペダルの繰返し操作により、ピストンが破損し、最悪の場合、倍力作用が損なわれて制動停止距離が伸びるおそれがある。

全車両、ブレーキブースタの製造番号を確認し、該当するものはブレーキブースタを良品と交換する。

識別：改善済車両には車台番号打刻位置の左側に黄色ペイントを塗布する。
