改善箇所説明図①

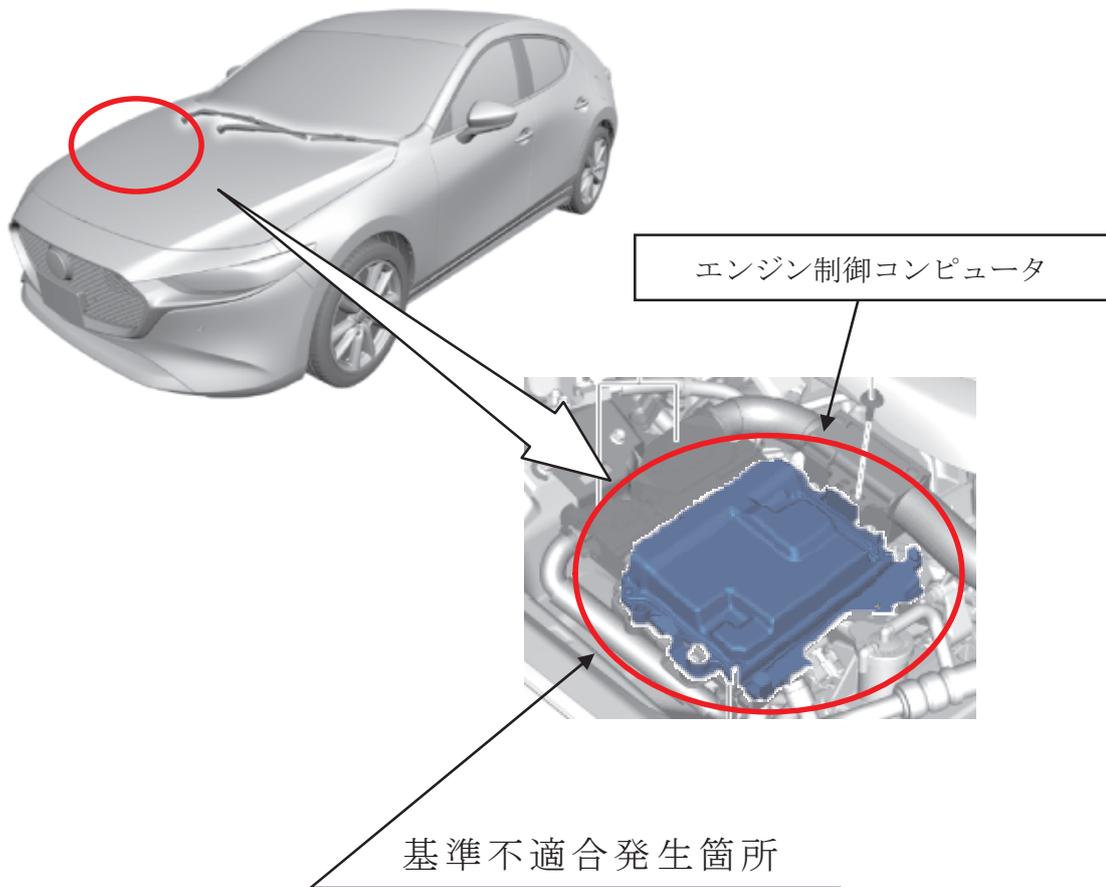
エンジン制御コンピュータにおいて、燃料噴射制御プログラムが不適切なため、燃焼室に大量の燃料蒸発ガスが流れ込んだ際に、インジェクタによる燃料噴射量を正しく制御できないことがある。そのため、燃焼に必要な燃料噴射量が不足し、最悪の場合、低車速時にエンストするおそれがある。

全車両、エンジン制御コンピュータの燃料噴射制御プログラムを対策プログラムに修正する。

識別：左リア・ドア・アッパ・ヒンジ取付けボルト（上側）の頭に黄ペンを塗布する。
