改善箇所説明図②

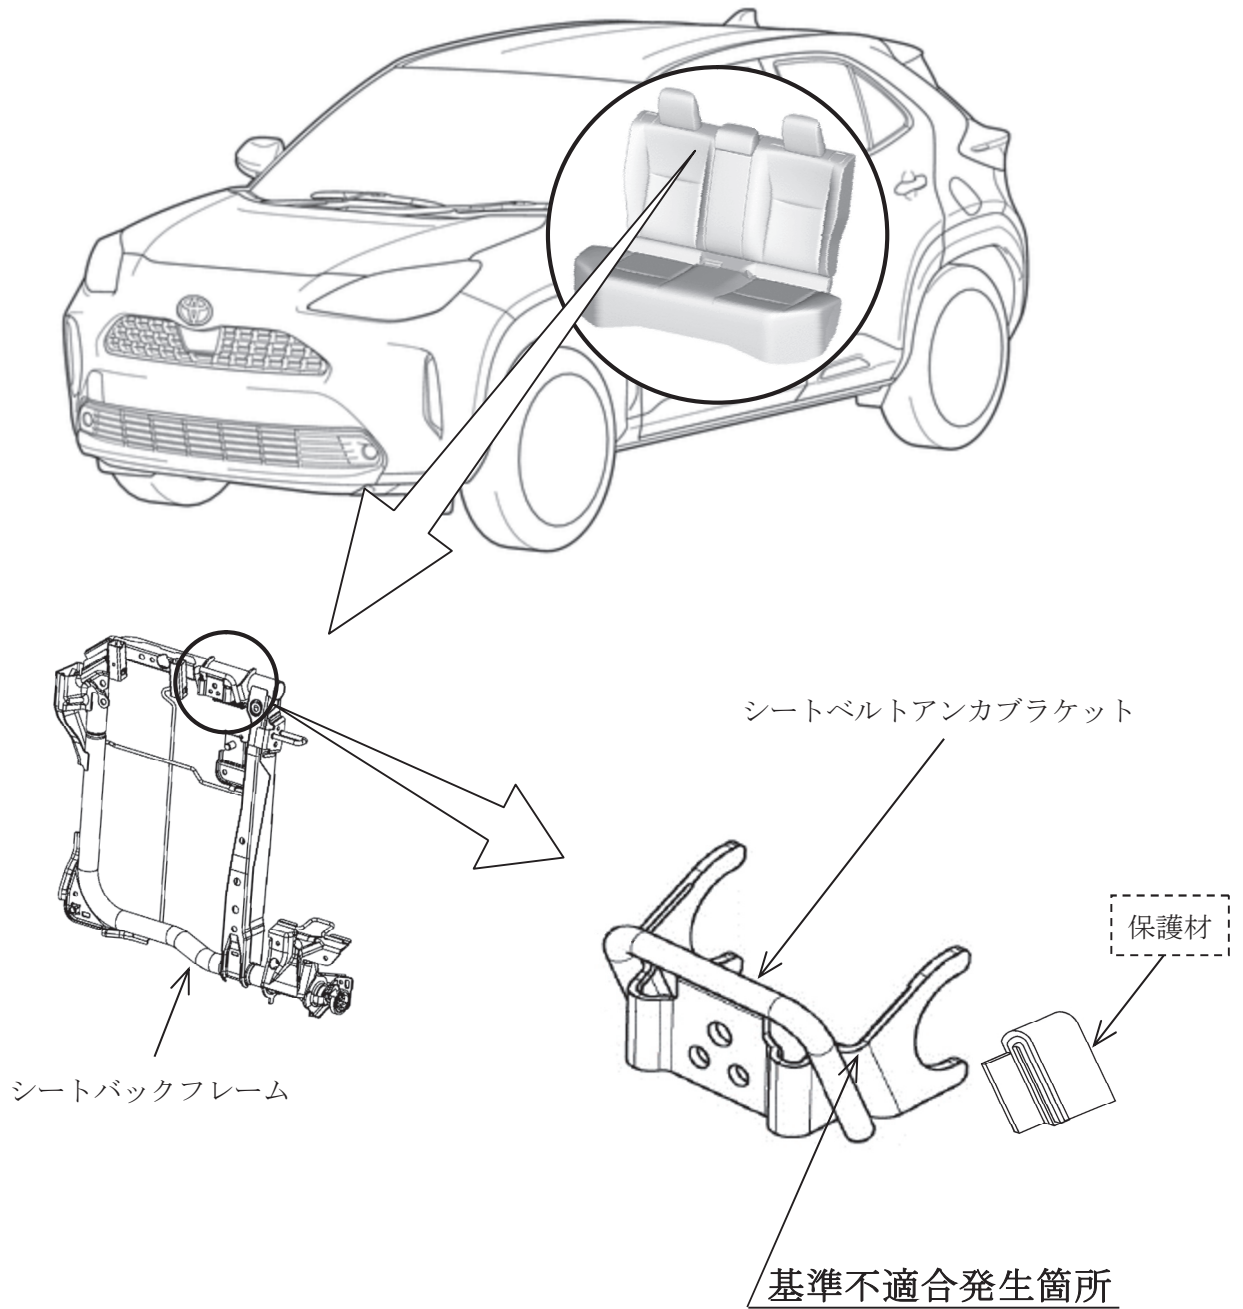
後部中央座席において、金属製ブラケットの加工が不適切なため、衝突時の衝撃により鋭利な端部でシートベルトが損傷する可能性がある。そのため、最悪の場合、シートベルトが破断し、乗員を拘束できなくなるおそれがある。

全車両、シートベルトアンカブラケットに保護材を追加する。

識別：改善済車両には、車台番号打刻位置の左側に黄色ペイントを塗布する。
