改善箇所説明図

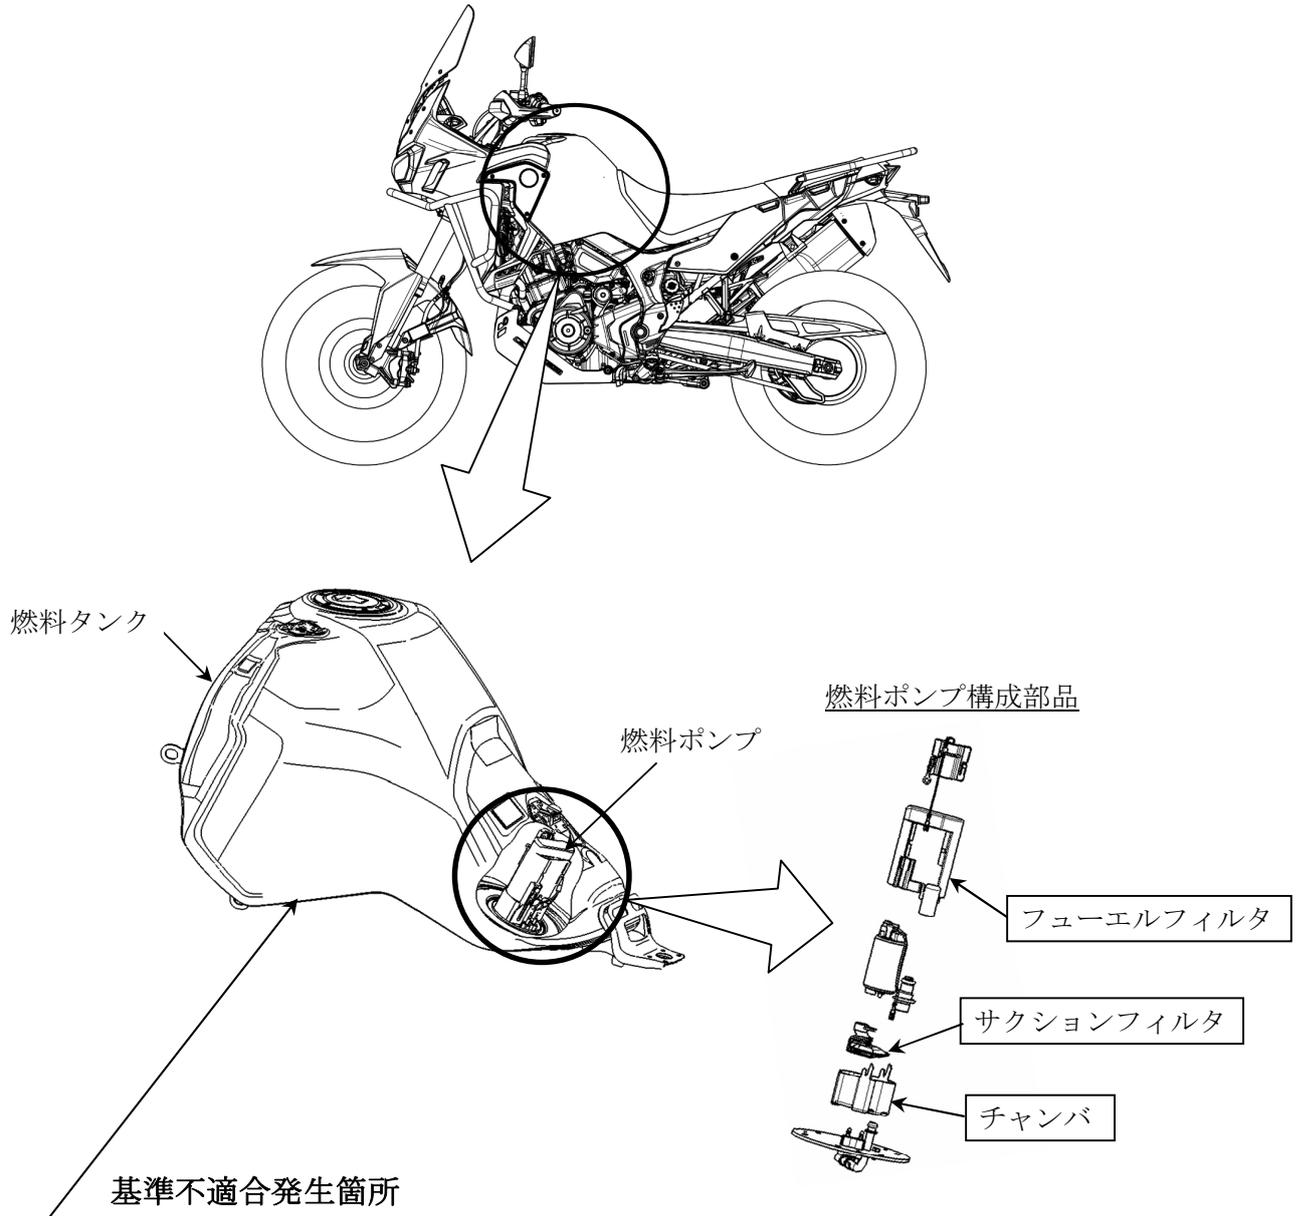
燃料タンク製造時の異物管理方法が不適切なため、溶接時にタンク内部に生成された酸化物が燃料ポンプのサクシヨンフィルタに吸着するものがある。そのため、当該フィルタが詰まり、エンジン不調となり、最悪の場合、走行中にエンストするおそれがある。

注： は交換部品を示す。

全車両、燃料タンク内の酸化物を除くためガソリンを全て抜き、燃料ポンプのサクシヨンフィルタ及びフューエルフィルタ、チャンバを新品と交換する。

識別：車台番号打刻部付近に白色の識別ラベルを貼付する。
