# 改善箇所説明図

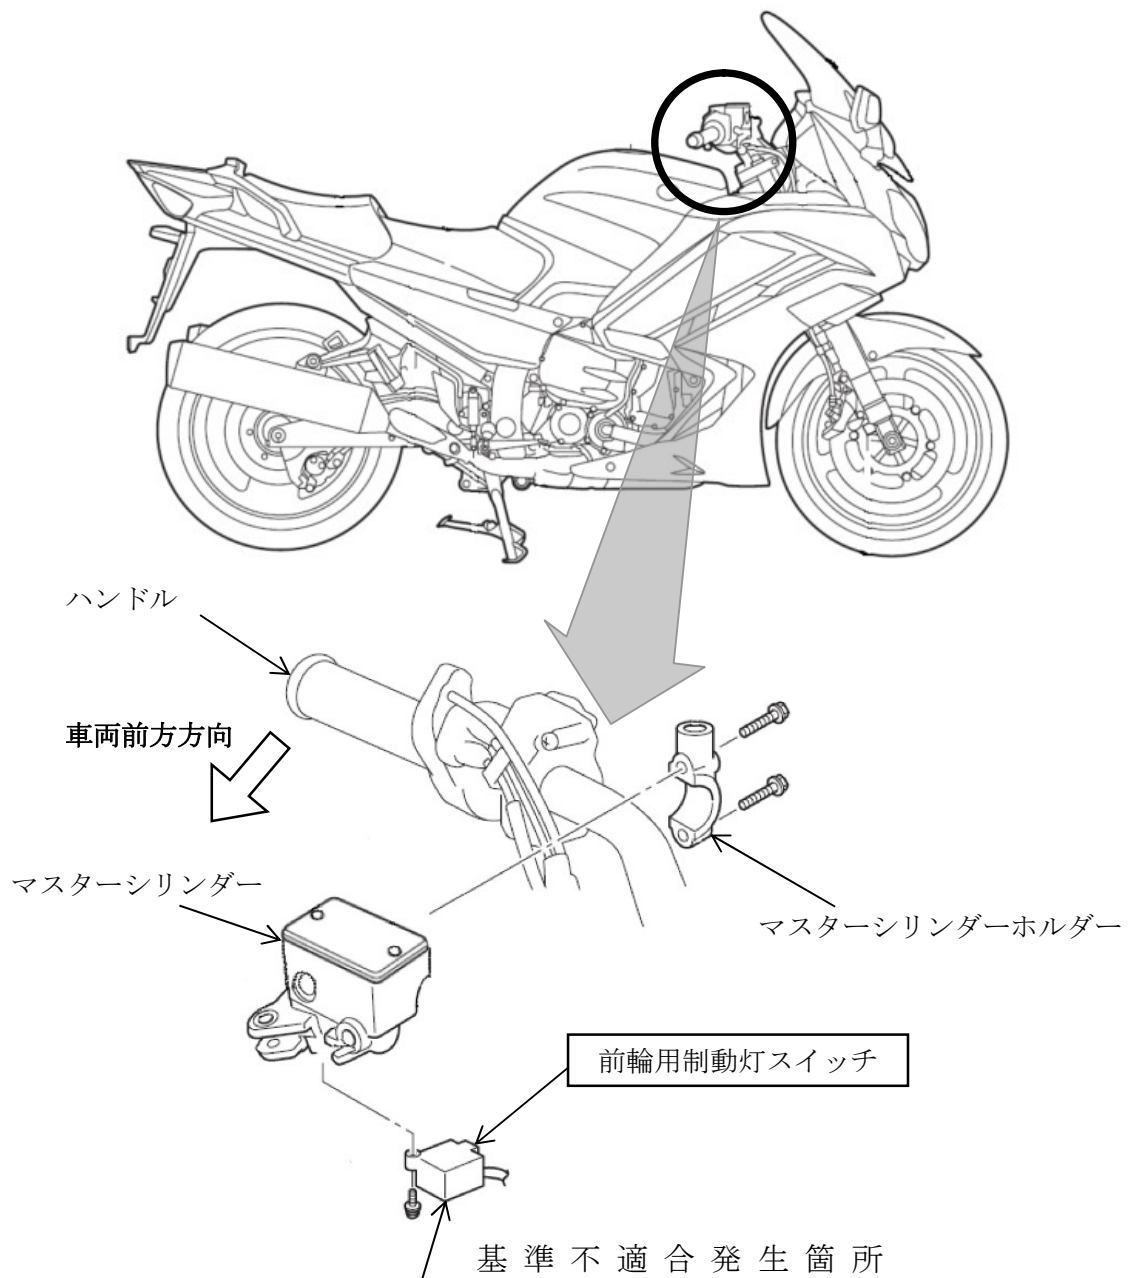
制動灯において、前輪用制動灯スイッチ内部ゴム部品の成形に使用している離型剤が不適切なため、当該ゴム部品にシリコン成分が含まれているものがある。そのため、スイッチ内部にシリコンガスが充満して、スイッチ操作により通電した際に接点部に酸化シリコンが生成され、そのまま使用を続けると、制動灯が消えなくなるおそれがある。

改善の内容：全車両、前輪用制動灯スイッチを対策品に交換する。

識別：車わく（車台番号打刻位置付近）に識別ステッカーを貼付する。
