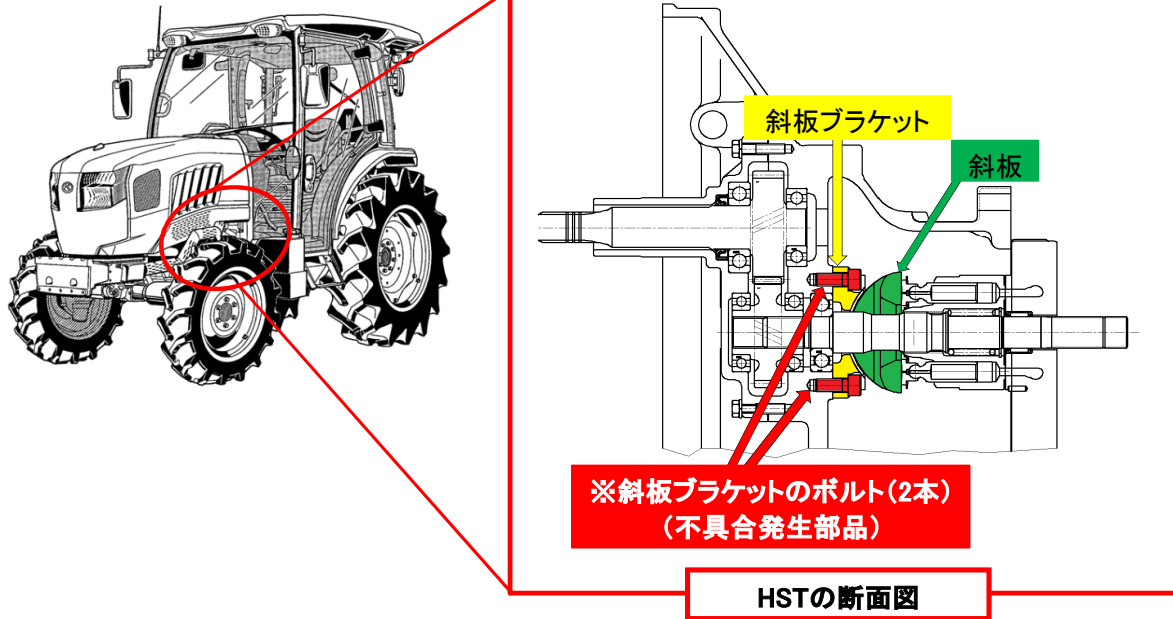
改善箇所説明図:

注:「※」は確認部品を示す。

農耕トラクタの静油圧式無段変速機(HST)において、構成部品の斜板ブラケットのボルトの締付け工具の管理が不適切なため、当該ボルトの締付けトルクが不足しているものがある。そのため、ボルトに緩みが発生し、斜板と干渉し、変速できなくなり、最悪の場合、車両が停止しなくなるおそれがある。

全車両、斜板ブラケットのボルトを規定トルクで再締付けを行う。
また、斜板を確認し、ボルトの接触痕があるものやボルトが脱落している場合は、静油圧式無段変速機(HST)の交換を行う。
