## 改善箇所説明図

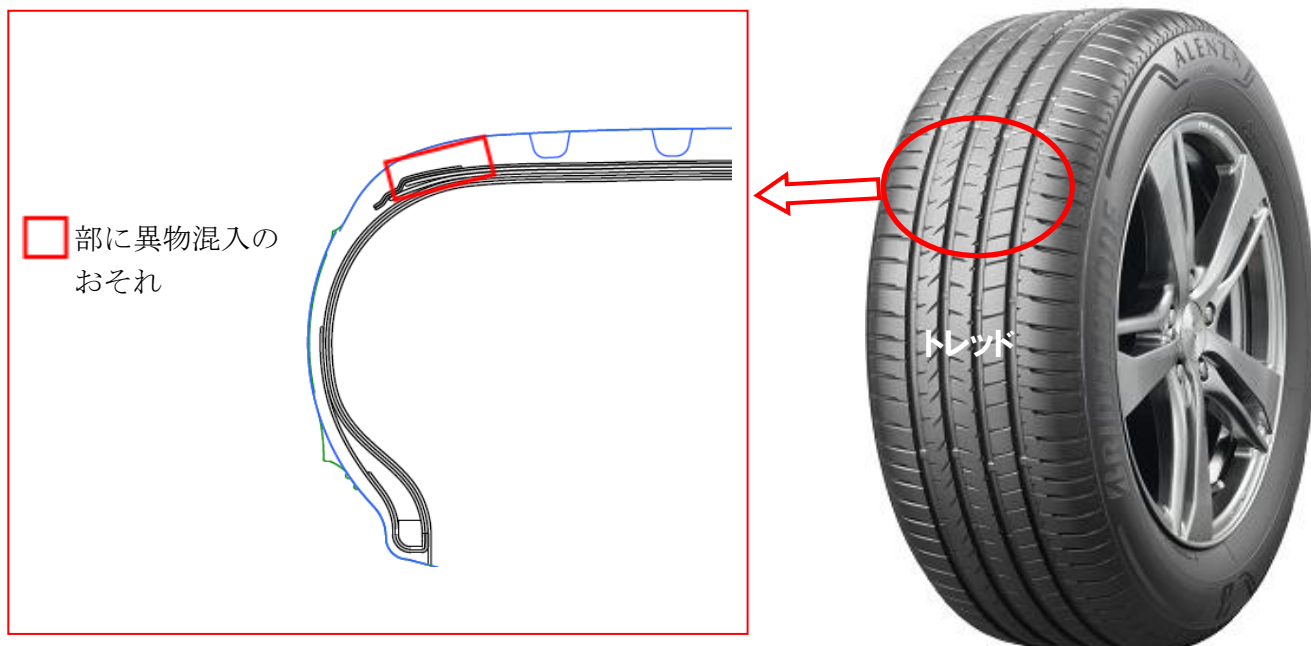
タイヤ成型機において、ベルトカット装置の管理が不適切なため、当該装置の部品の一部が破損し、破損した部品がトレッド部に混入したものがあある。そのため、そのまま使用を続けると、最悪の場合、トレッドの一部が剥がれるおそれがある。

- ・以下、商品名、サイズ表示、ロードインデックス/速度記号 (LI/SS)、パターン名、製造番号で識別される一部のタイヤ。

商品名： BRIDGESTONE ALENZA001 (タイヤサイド両面に刻印)

サイズ、LI/SS： 235/55R20 102V (タイヤサイド両面に刻印)

パターン名： AL011Z (タイヤサイド両面に刻印)

製造番号： EJ M9 DHM 4320 の一部 (タイヤサイド片面に刻印)

製造番号： タイヤ表側側面部に刻印

製造番号説明 EJ：工場コード、  
M9：サイズコード  
DHM：オプションコード(各メーカーで任意)  
43：製造週 (43 週)  
20：製造年 (2020 年)

タイヤサイド刻印を確認し対象タイヤの場合は、良品と交換する。
