改善箇所説明図

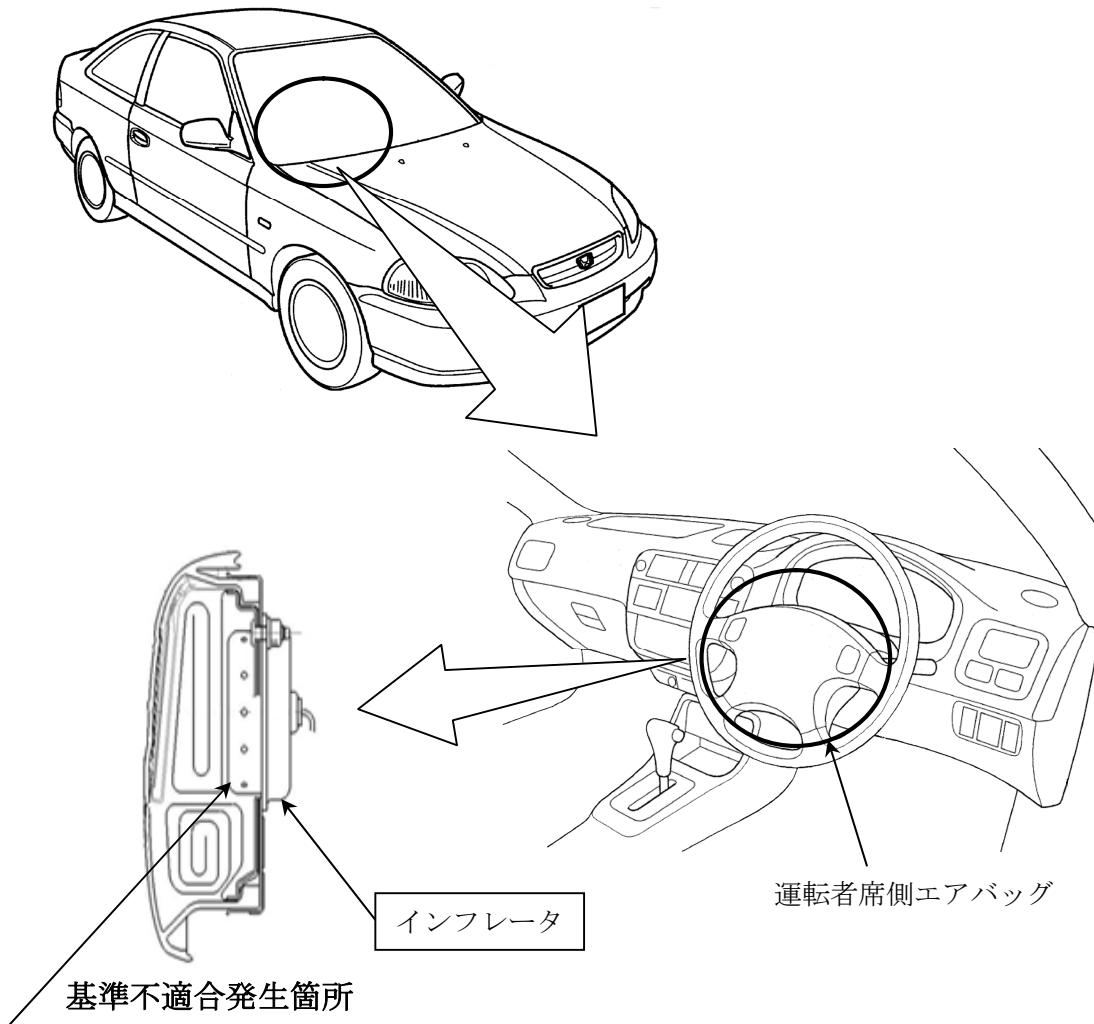
運転者席側エアバッグのインフレータ（膨張装置）において、吸湿防止が不適切なため、ガス発生剤が吸湿することがある。そのため、使用過程でガス発生剤が吸湿や乾燥を繰り返した場合など、エアバッグ作動時に正常に展開しないおそれがある。

全車両、運転者席側エアバッグインフレータを点検し、該当する場合は、予防的措置としてインフレータを代替品と交換する。

注： [] は点検結果により交換する部品を示す。

識別：運転者席側ドア上側ヒンジ上側ボルト頭部に黄色ペイントを塗布する。
