## 改善箇所説明図

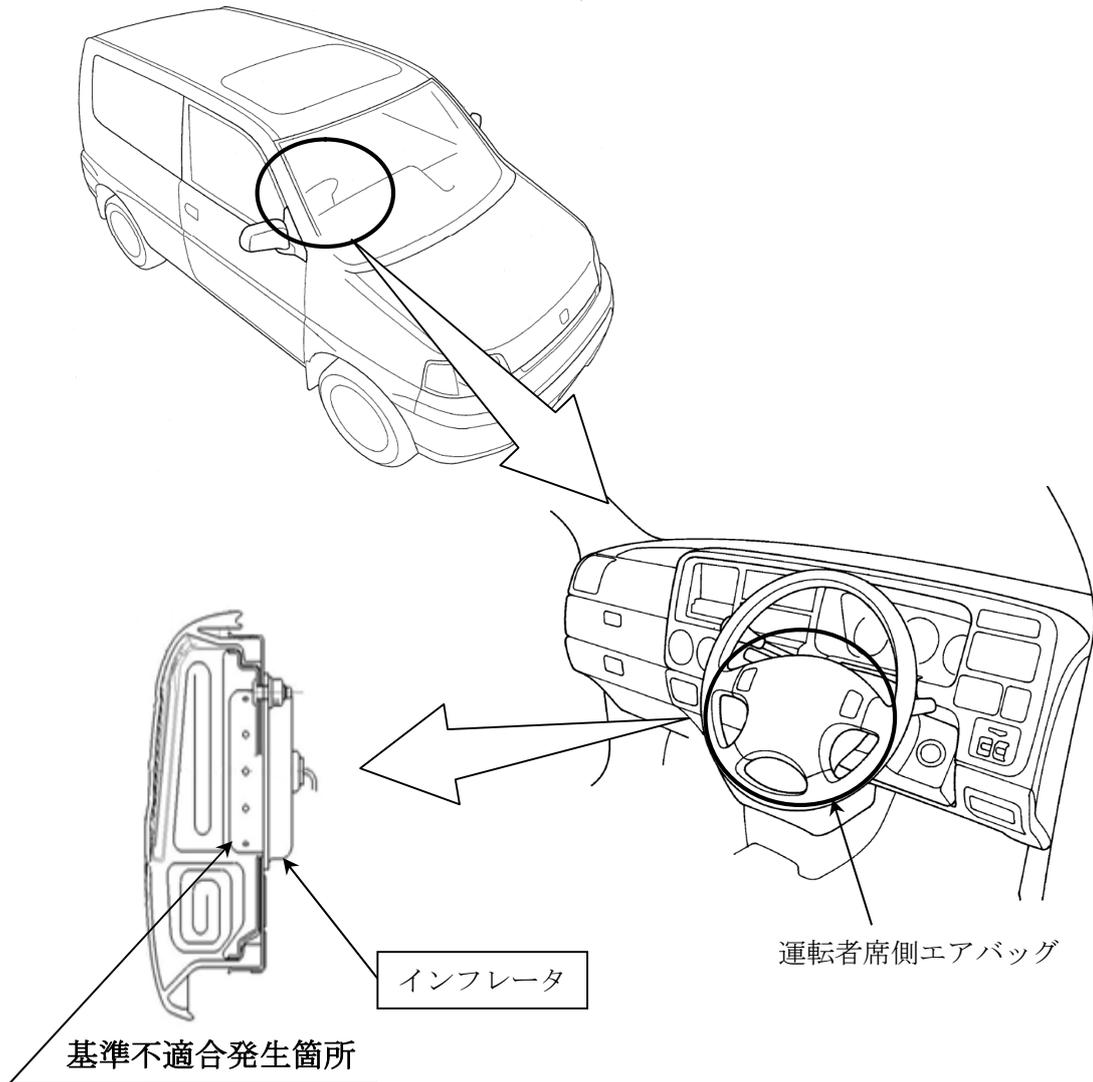
運転者席側エアバッグのインフレーター（膨張装置）において、吸湿防止が不適切なため、ガス発生剤が吸湿することがある。そのため、使用過程でガス発生剤が吸湿や乾燥を繰り返した場合など、エアバッグ作動時に正常に展開しないおそれがある。

全車両、予防的措置として運転者席側エアバッグのインフレーターを代替品と交換する。

識別：運転者席側ドア上側ヒンジ上側ボルト頭部に黄色ペイントを塗布する。
