改善箇所説明図

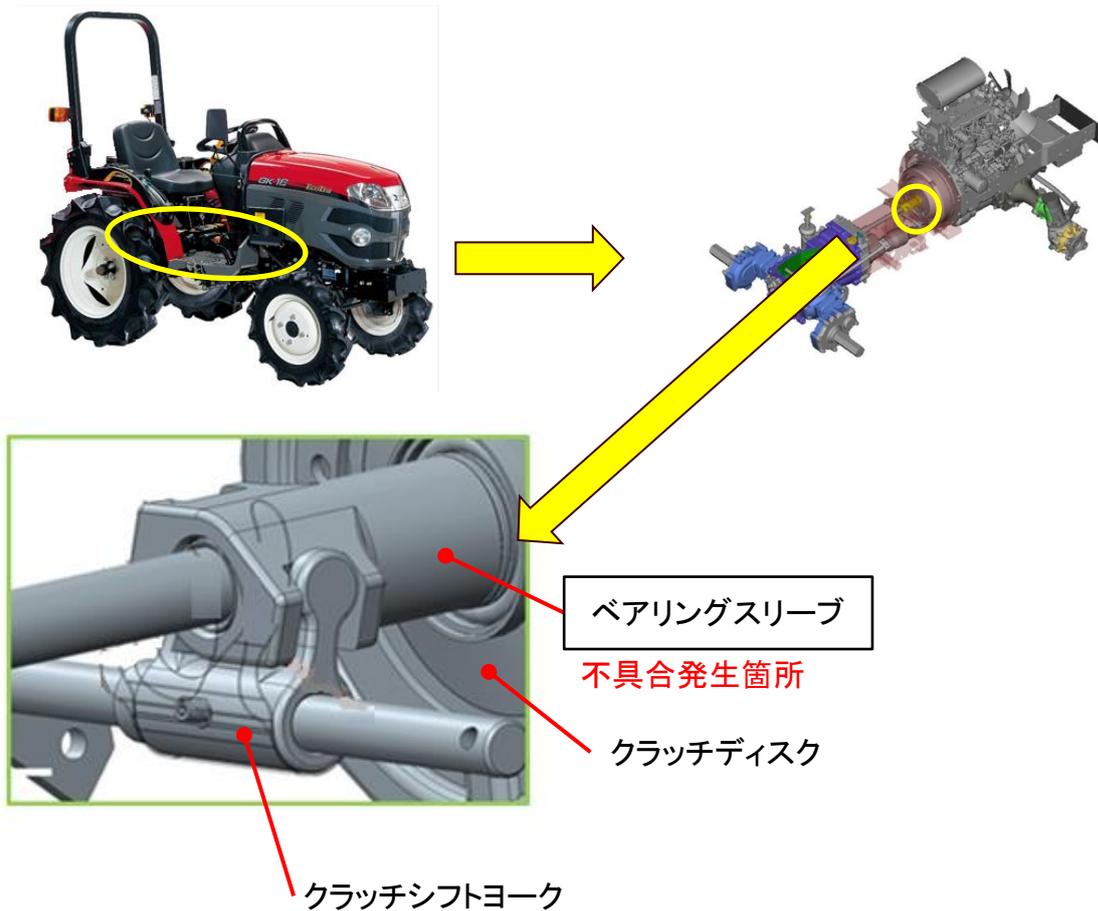
不具合発生箇所

農耕用トラクタのクラッチにおいて、ベアリングスリーブの加工工程が不適切なため、正しく製作されていないものがある。そのため、クラッチ操作時にベアリングスリーブに応力集中が発生し、当該スリーブの一部が損傷することでクラッチ操作ができなくなり、変速不能または走行しなくなるおそれがある。

全車両、ベアリングスリーブを良品に交換する。
