改善箇所説明図

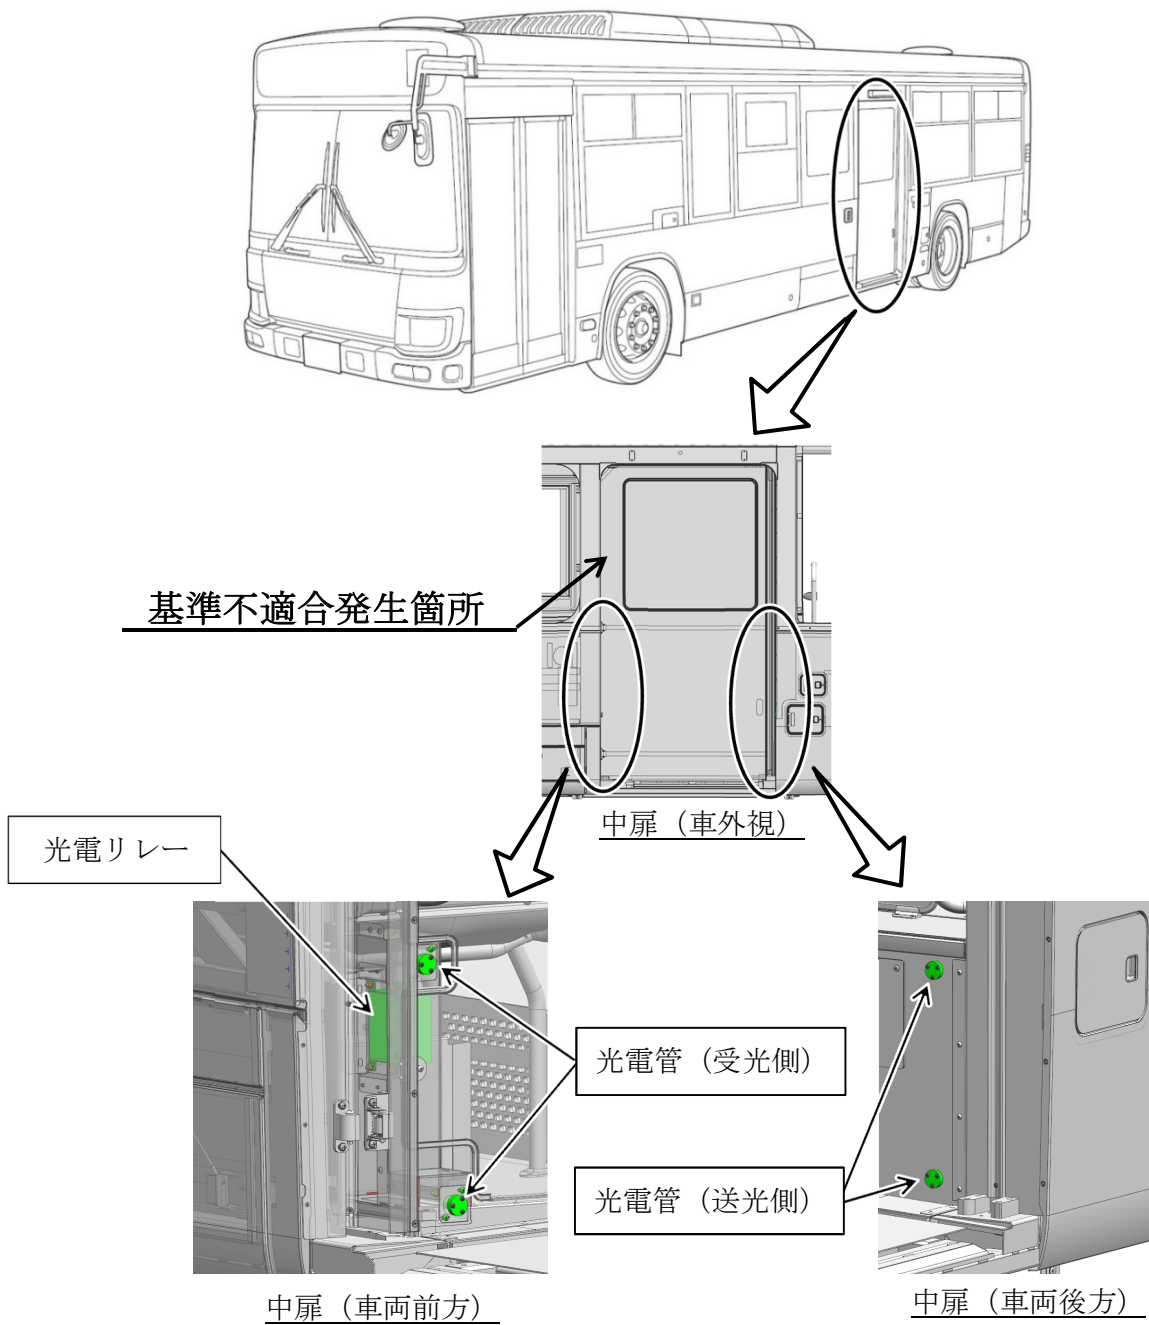
注：□は交換部品を示す。

バスの扉挟み込み防止用検知器（光電装置）において、光電管への水滴付着や外乱光等の外的要因に対する検討が不十分なため、障害物がないのに障害物があると検知することがある。そのため、挟み込み防止機能が作動し乗降用自動扉が開閉できなくなるおそれがある。

全車両、光電管および光電リレーを対策品に交換し、光軸の調整を行う。

識別：運転者席左側ドア開口部のシリアルナンバープレートの左上に白色ペイントを塗布する。
