事業用自動車事故調査報告書

〔重要調査対象事故〕

大型タンク車の追突事故（北海道石狩郡当別町）

令和3年1月22日

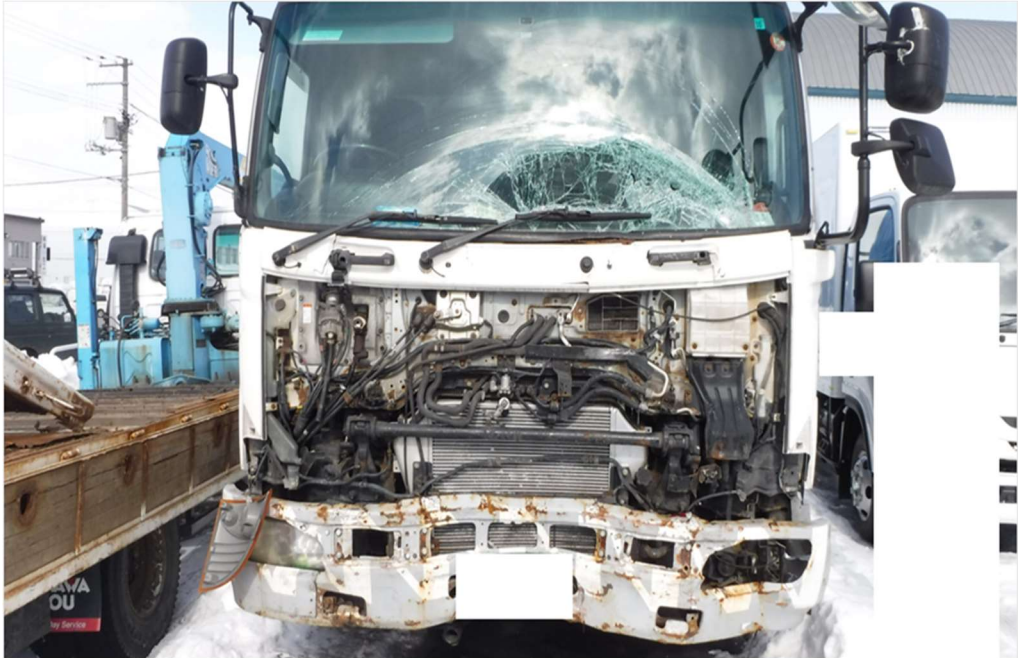
写真 1 - 1 当該車両

- ・当該車両の初度登録年は、自動車検査証によると平成16年であり、事故時の総走行距離は978,726kmである。
- ・当該車両には、ドライブレコーダーが装着されていたが、衝突被害軽減ブレーキ等の安全運転支援装置は装備されていない。
- ・当該車両は、第一石油類（ガソリン）、第二石油類（灯油、軽油）及び第三石油類（重油）を積載するタンク車であるが、事故当時は空積載であった。
- ・当該車両は、前輪が2軸のシングルタイヤで、後輪が1軸のダブルタイヤであり、タイヤは全てスタッドレスタイヤであった。
- ・本事故により、キャビン部前面が損壊した（写真1-1、1-2参照）。

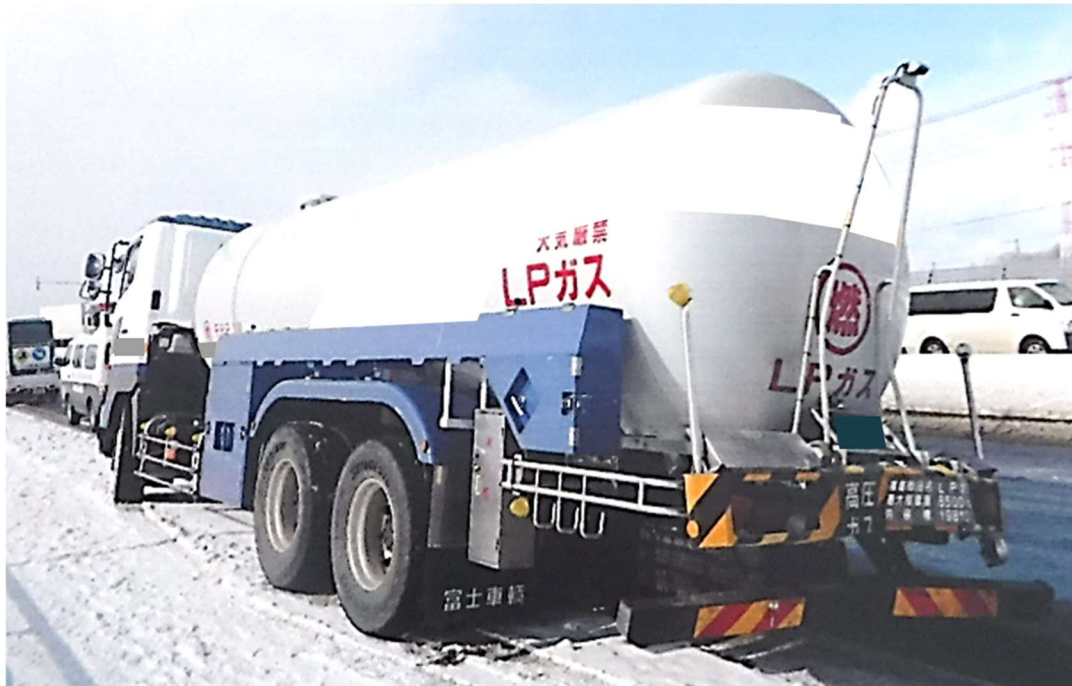
写真3-1 相手車両2

- ・相手車両2は、液化天然ガス（LPG）を積載するタンク車であるが、事故当時は空積載であった。
- ・同車は、前輪が1軸のシングルタイヤで後輪が2軸のダブルタイヤであり、タイヤは全てがスタッドレスタイヤであった。
- ・本事故により、後部バンパー等が破損した（写真3-1、3-2参照）。
