# 改善箇所説明図

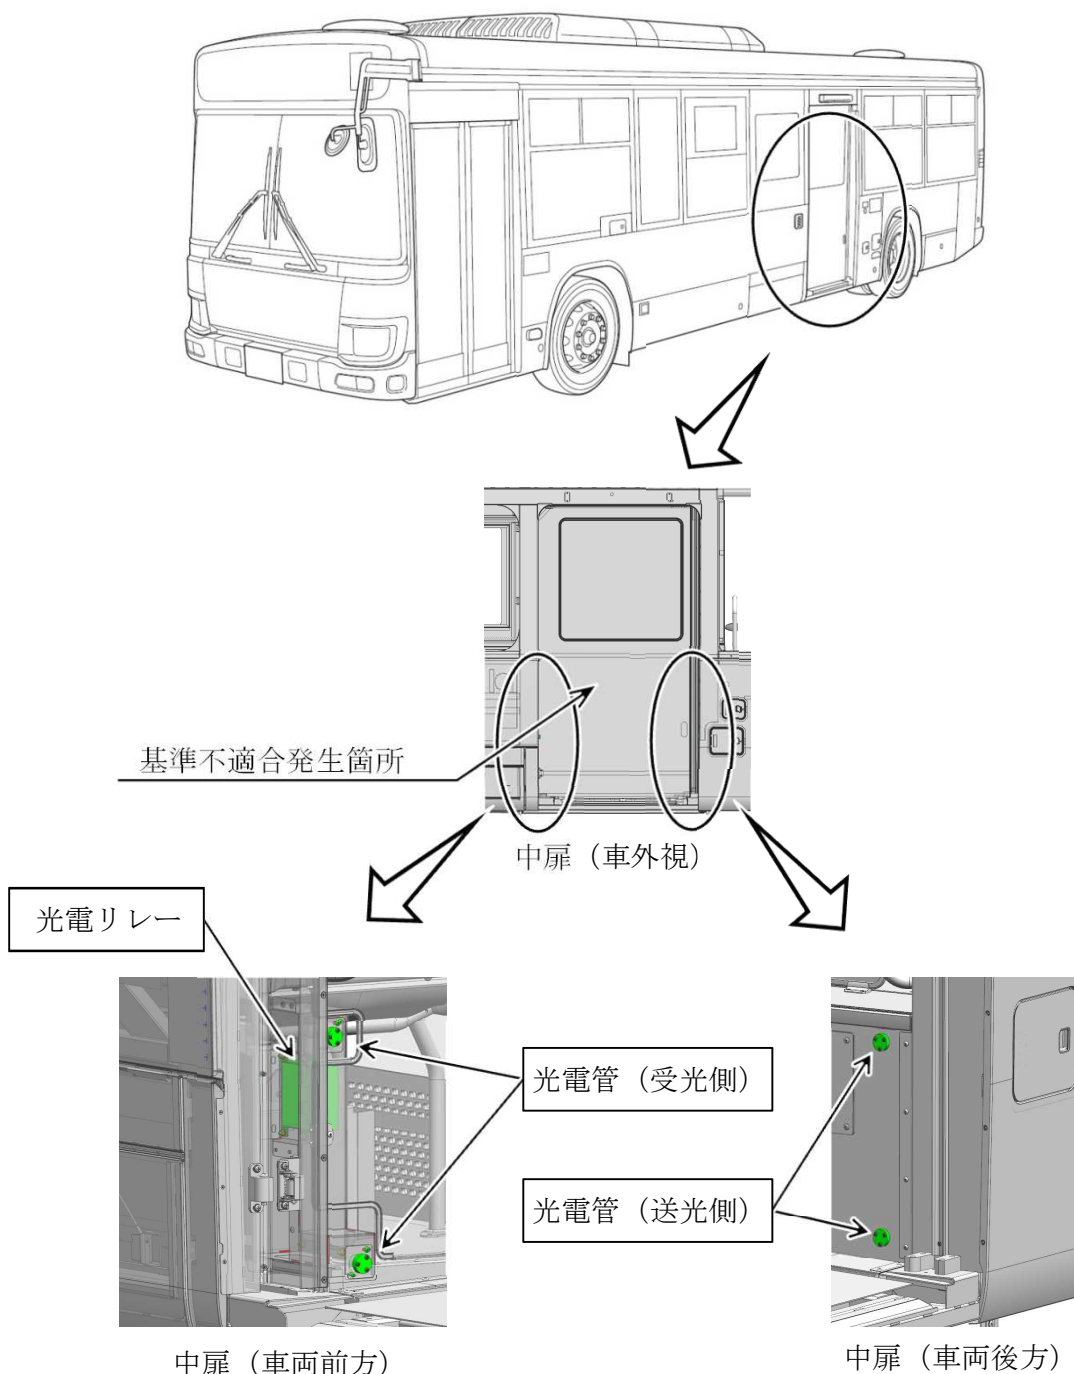
バスの乗降開閉機構の検知器（光電装置）において、光電管への外的要因に対する検討が不十分なため、水の付着や外乱光等により、当該光電装置が誤検知を起こし、扉が開閉できなくなるおそれがある。

全車両、光電管および光電リレーを対策品に交換し、光軸の調整を行う。

識別：運転者席左側ドア開口部のシリアルナンバープレート付近に識別シール（青色）を貼付する。
