# 改善箇所説明図

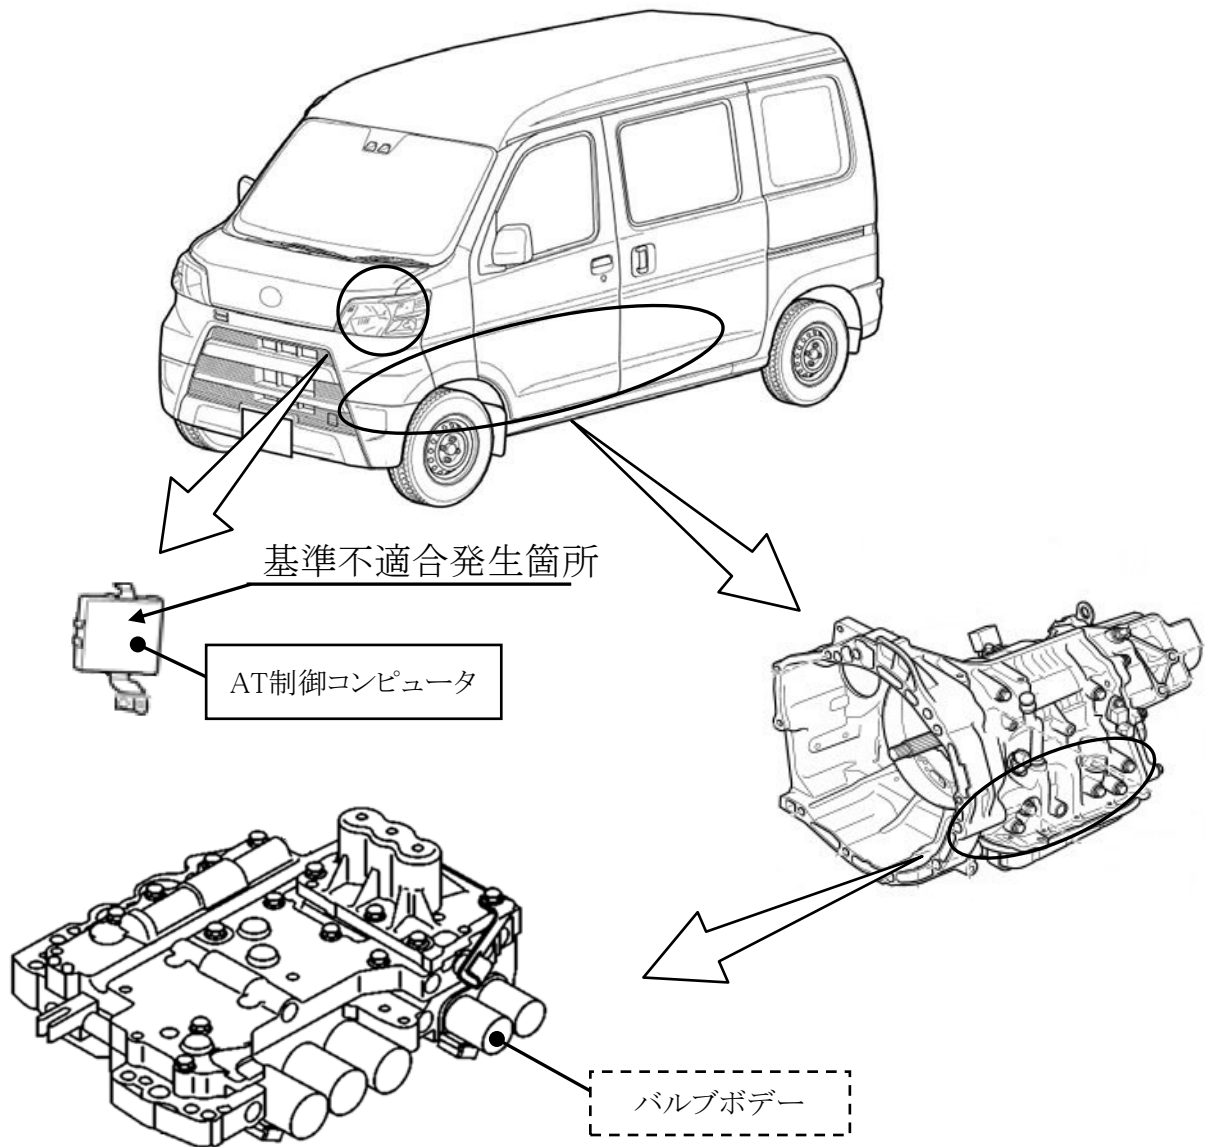
注:  はプログラムを修正する部品を示す。  
 は油圧漏れが確認された場合に交換する部品を示す。

動力伝達装置において、バルブボデーが異常摩耗し油圧漏れが発生するものがある。また、油圧漏れが発生した際に、AT制御コンピュータのプログラムが不適切なため、故障検知を正しく行わないものがある。そのため、油圧漏れを正しく検出できず、そのままの状態で使用を続けると、油圧漏れが大きくなり、最悪の場合、意図せぬクラッチが係合し、一時的に急減速するおそれがある。

バルブボデーの異常摩耗の検証に時間を要するため、全車両、AT制御コンピュータのプログラムを対策プログラムに書き換えるとともに、油圧漏れを点検し、油圧漏れが確認できた場合には、バルブボデーを新品と交換する。なお、バルブボデーの異常摩耗については原因が特定でき次第、必要に応じて措置を講じる。
