改善箇所説明図

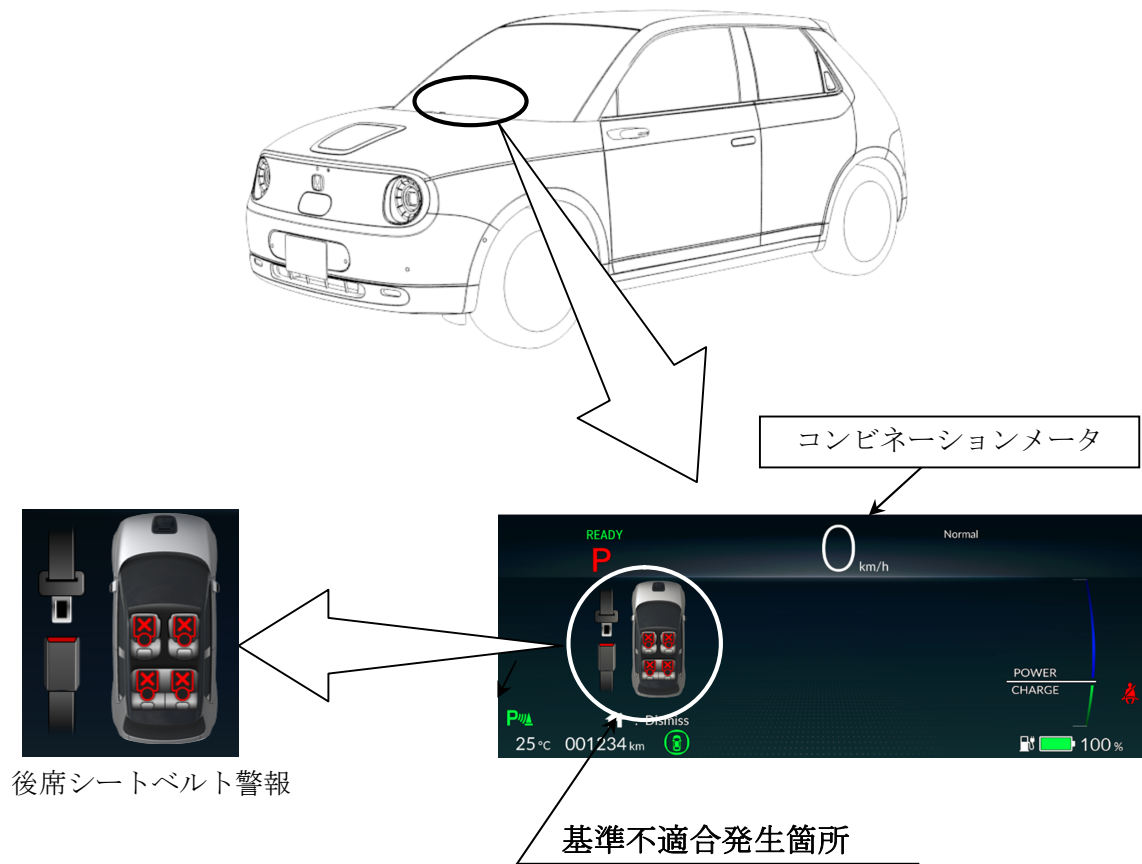
コンビネーションメータにおいて、後席シートベルト警報制御プログラムが不適切なため、POWER ON時に後席乗員のシートベルトが非装着の状態の後席シートベルト警報が表示されない。そのため、協定規則第16号の技術的な要件に適合しない。

全車両、コンビネーションメータの後席シートベルト警報制御プログラムを対策プログラムに書き換える。

識別：運転者席側ドア上側ヒンジ下側ボルト頭部に黄色ペイントを塗布する。
