## 改善箇所説明図

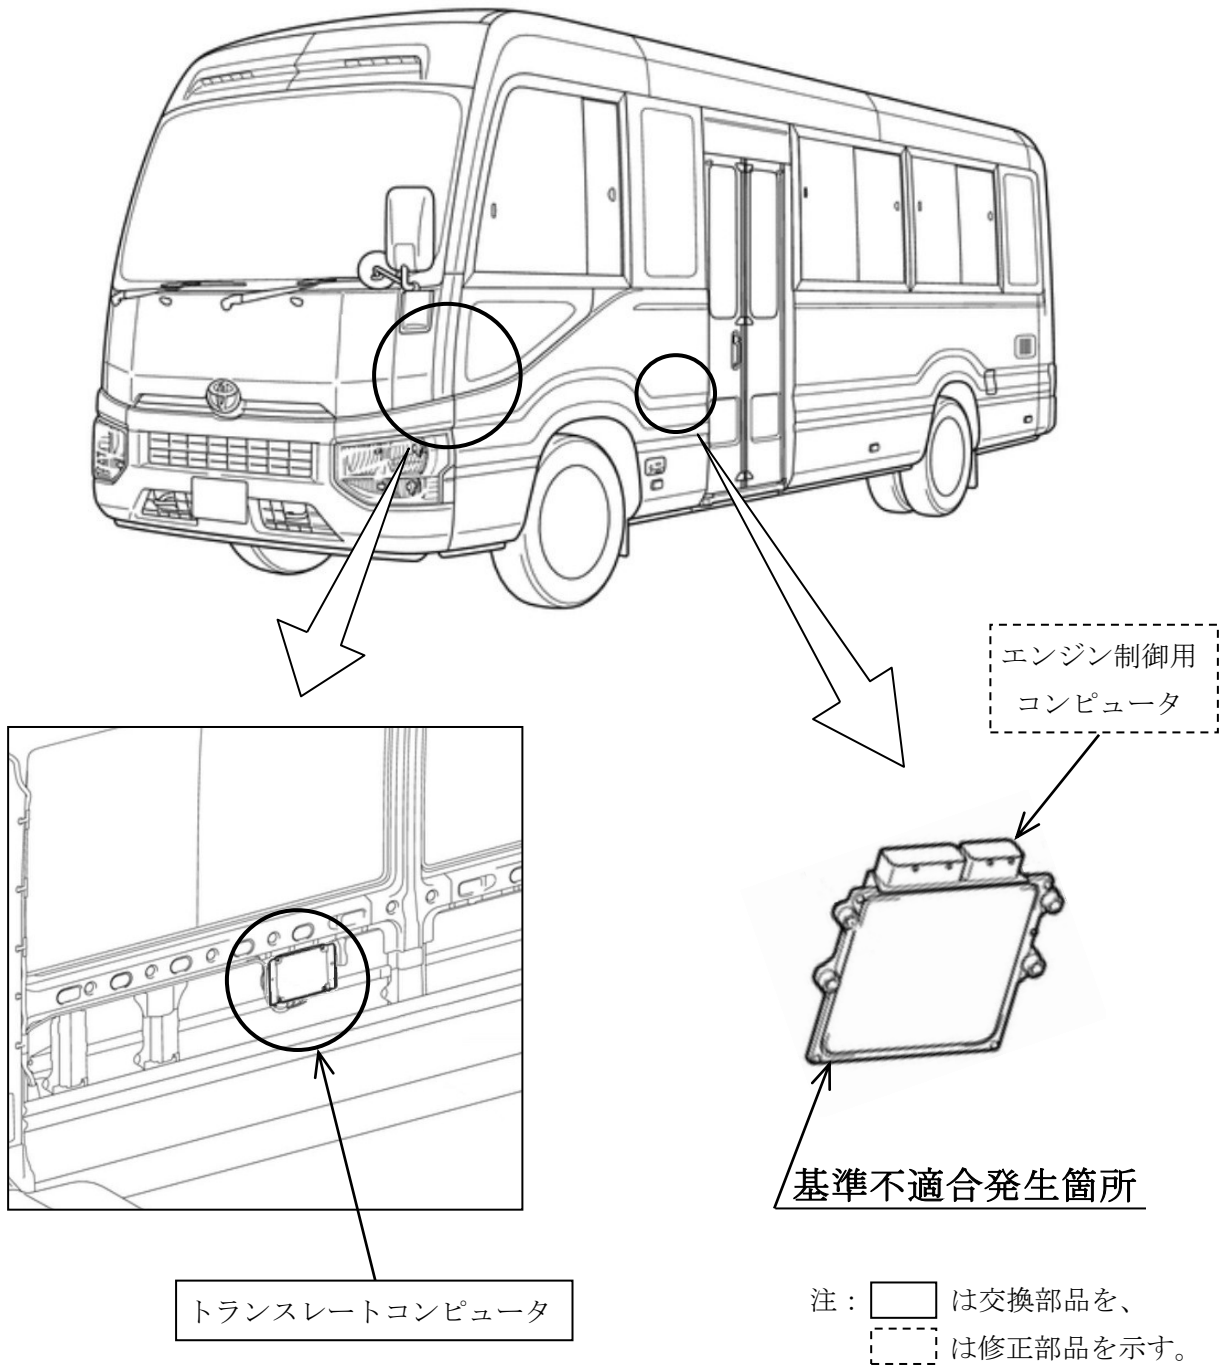
排出ガス発散防止装置において、エンジン制御コンピュータのプログラムが不適切なため、ターボチャージャーから故障診断結果がエンジン制御コンピュータに送信されない状態となっている。そのため、ターボチャージャーが故障してもエンジン警告灯が点灯しない。

全車両、エンジン制御プログラムを対策仕様に修正する。あわせて、一部車両に対して、当該制御プログラムの修正を可能にするトランスレートコンピュータを交換する。

識別：改善済車両には、車台番号打刻の番号1桁目上部に黄色ペイントを塗布する。
