改善箇所説明図

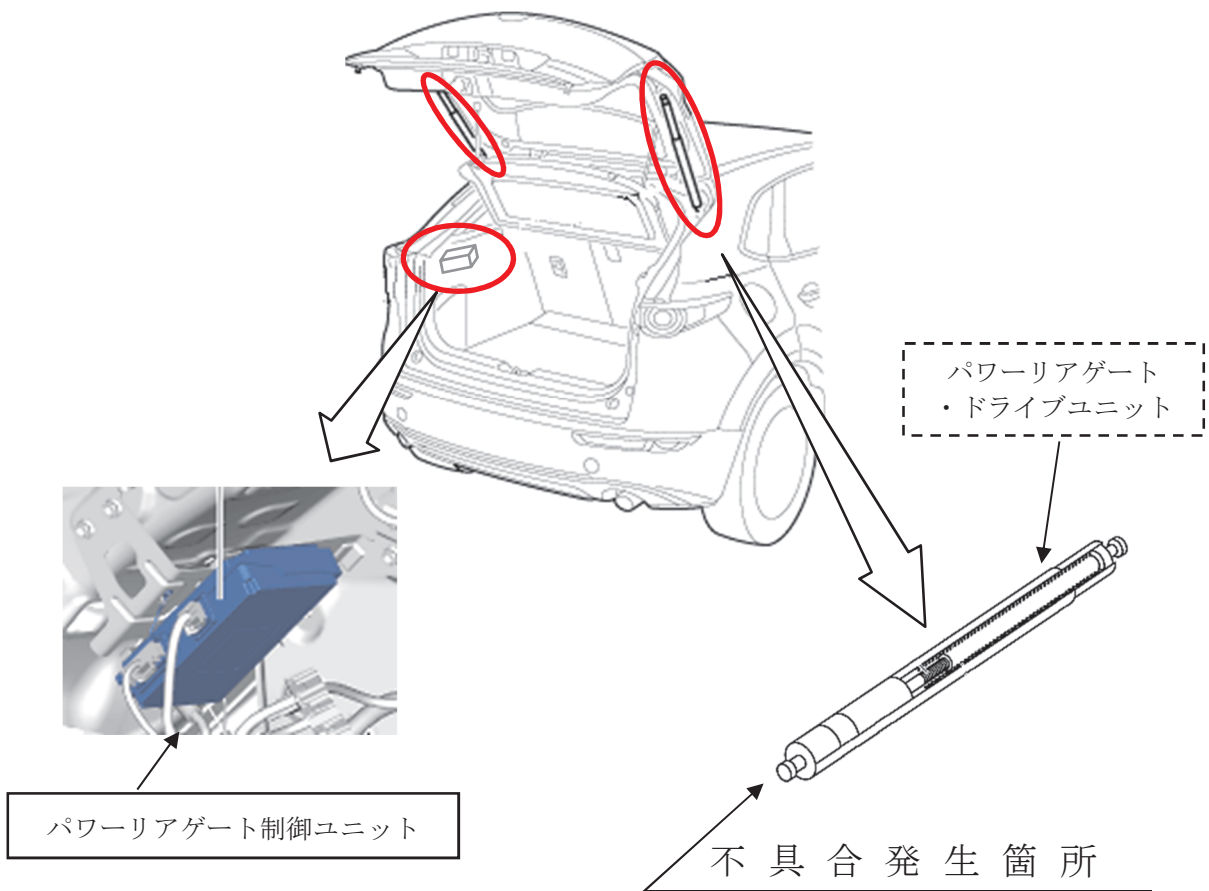
パワーリアゲートにおいて、パワーリアゲート・ドライブユニットの保持力設定が不適切なため、高温環境下での保持力が不足しているものがある。そのため、坂道に駐車する等してリアゲートを全開した場合、全開状態を保持できずにリアゲートが下がるおそれがある。

全車両、パワーリアゲート制御ユニットのプログラムを対策プログラムに修正する。また、パワーリアゲート・ドライブユニットの製造番号を点検し、保持力が不足しているものは良品と交換する。

識別：左リア・ドア・アッパ・ヒンジ取付けボルト（上側）の頭に黄ペンを塗布する。
