## 改善箇所説明図

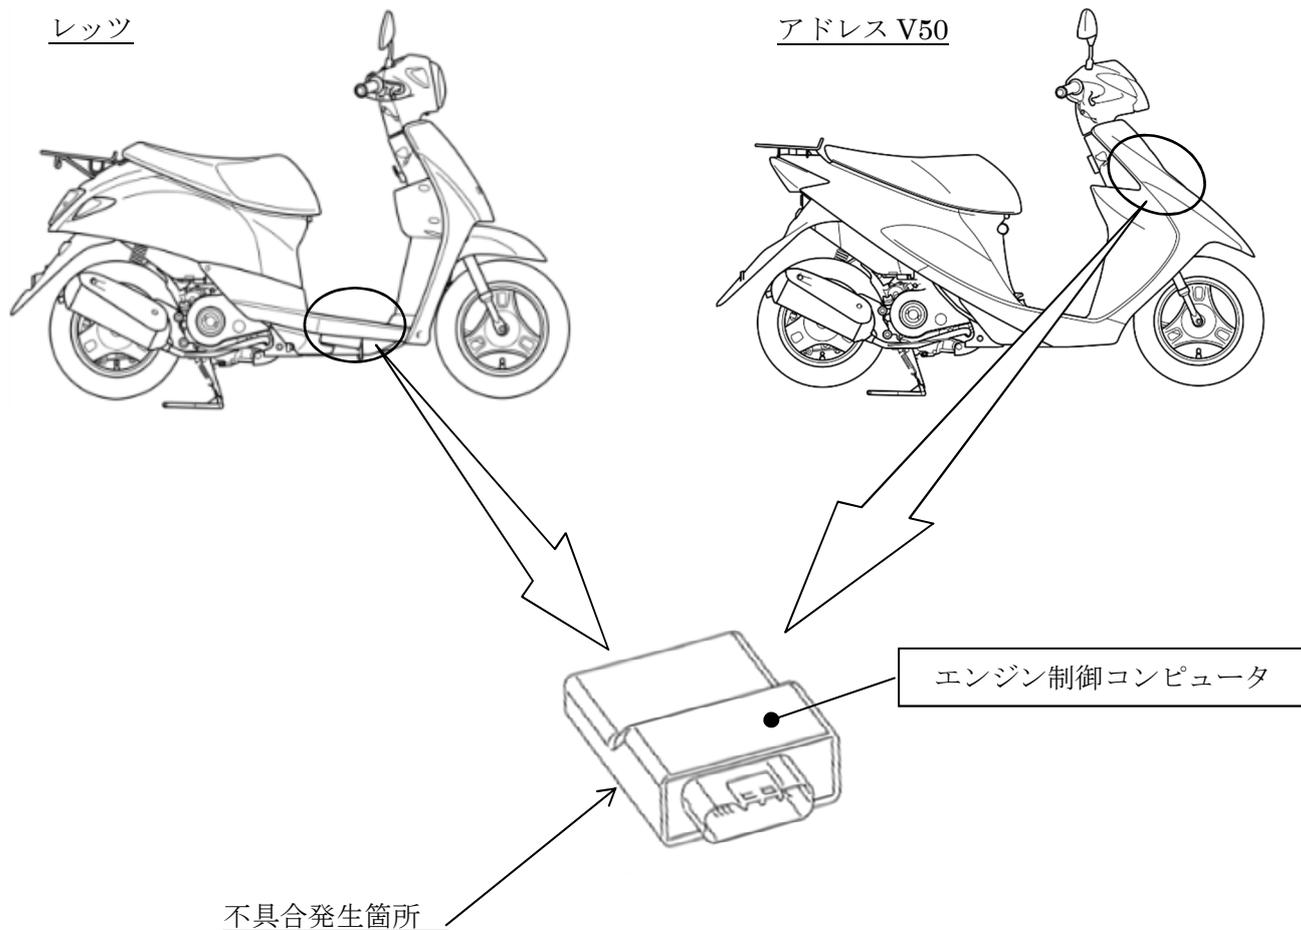
エンジン制御コンピュータにおいて、制御プログラムが不適切なため、

- ① 燃焼室にカーボンが堆積し、その一部が剥がれ落ち、排気バルブまたは吸気バルブのシート面に噛み込むことがある。そのため圧縮不足となり、停止直前のエンストやエンジン始動不良となるおそれがある。
- ② スロットルを開けて始動した場合、エンジンの点火制御が適切に行われず、発進時または減速後の再加速時にエンストを起こすおそれがある。

全車両、エンジン制御コンピュータを対策品と交換する。

注 :  は交換する部品を示す。

識別 : 車台番号打刻付近に緑色のシールを貼付する。
