改善箇所説明図

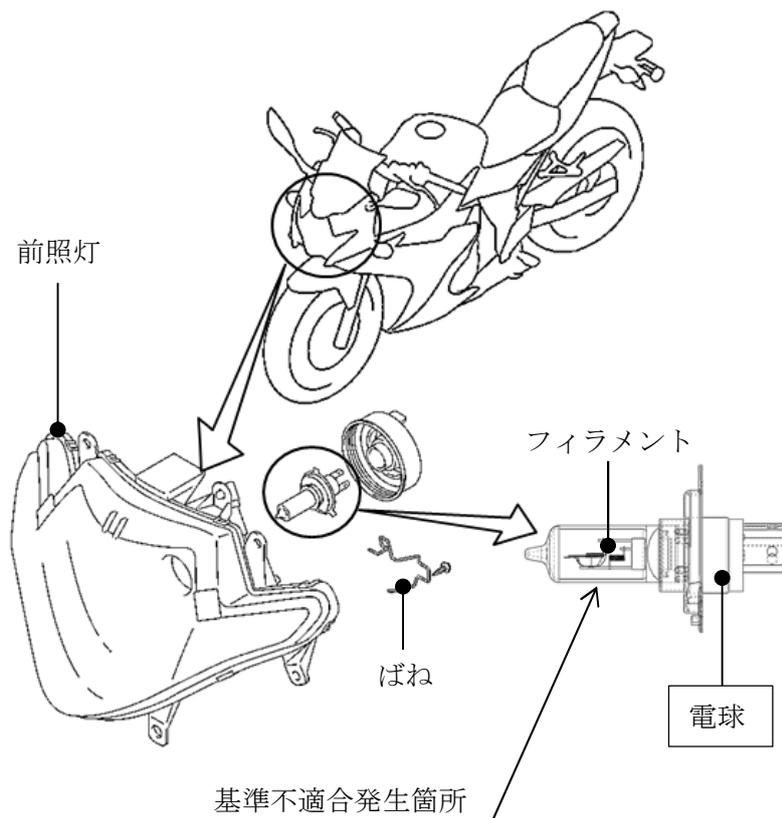
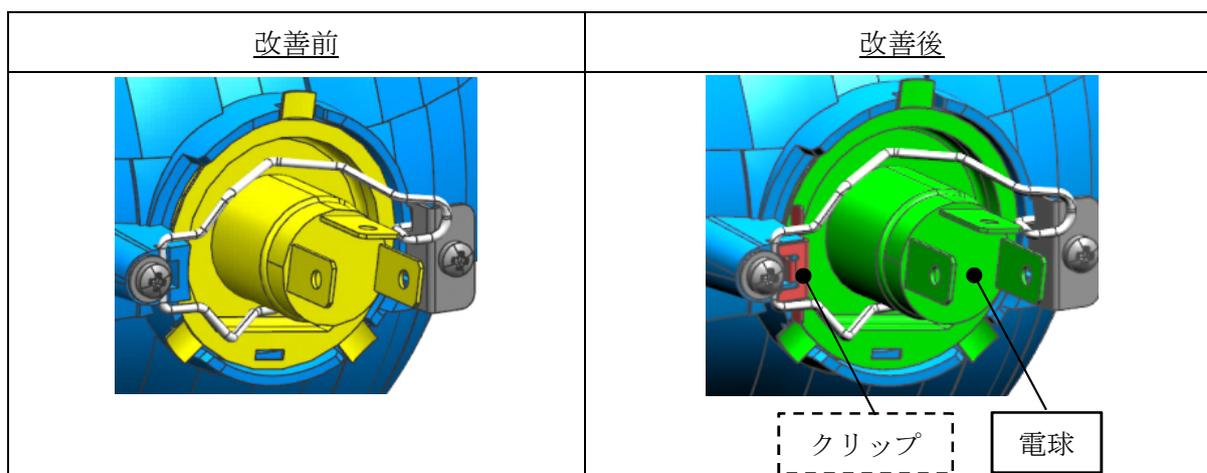
前照灯において、電球の選定が不適切なため、特定のエンジン回転数で共振が発生し、電球内部のフィラメントが上下に大きく振れることがある。そのため、そのまま使用を続けると、フィラメントが断線し前照灯が不灯となるおそれがある。

全車両、前照灯の電球を対策品に交換するとともに、電球交換時の不具合発生を防止するため、電球を押しえるばねの保持部へクリップを追加する。

識別：車わく（車台番号打刻位置付近）に黄色のシールを貼付する。
