改善箇所説明図

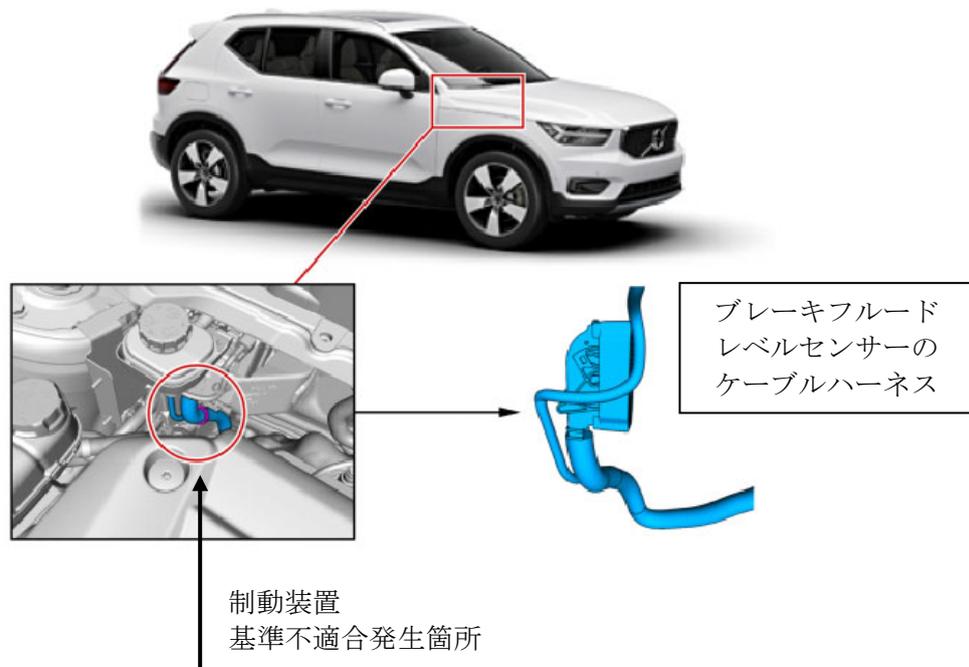
基準不適合発生箇所

ブレーキフルードレベルセンサーのケーブルハーネスにおいて、製造時の組付け管理が不適切なため、ケーブルハーネスがエキゾーストマニホールドのヒートシールドに接触することがある。そのため、熱により被膜が損傷して配線が短絡し、ブレーキ関係の警告灯が点灯して、最悪の場合、制動力が低下するおそれがある。

全車両、当該ハーネスの配索を修正する。なお、当該ハーネスに損傷がある場合は、損傷状態に応じて修理、又はハーネスを新品に交換する。

運転者席側ドアアロアヒンジ取り付けボルト（下側）の頭に白ペンを塗布する。
