改善箇所説明図

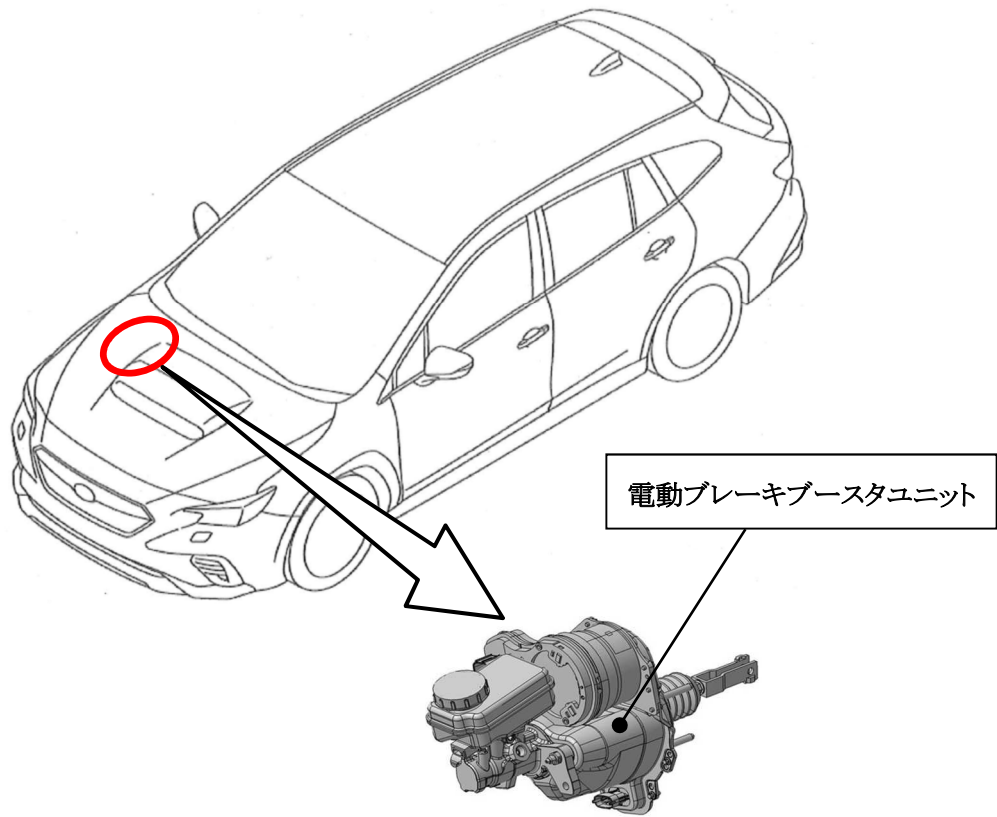
基準不適合発生箇所

電動ブレーキブースタにおいて、内部構成部品である回転角センサのマグネットのモータシャフトへの組付け位置が不適切なため、イグニッションオンにした際などに、ブレーキペダルのストローク値をソフトウェアが誤認識する状態になることがある。そのため、バッテリーが上がったり、クルーズコントロールがセットできずブレーキランプが点灯し続けたり、又は警告灯が点灯してブレーキペダル踏力が重くなるおそれがある。

改善内容

全車両、電動ブレーキブースタユニットのシリアル番号を確認し、該当するものは電動ブレーキブースタユニットを良品に交換する。

打刻車台番号の先頭1桁目の『上』に黄色ペイントを塗布する。
