改善箇所説明図

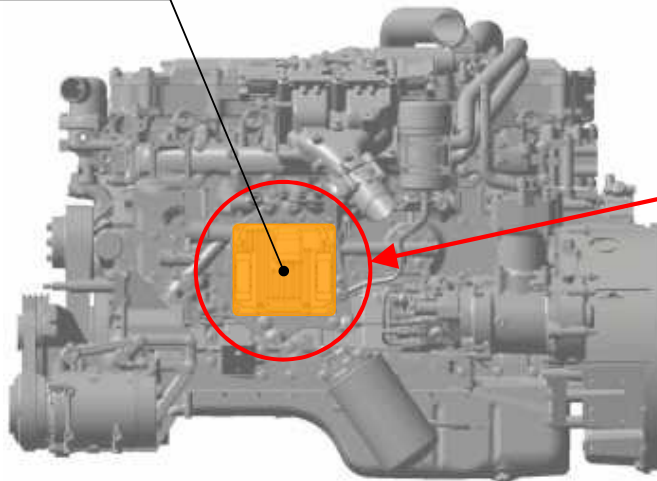
エンジンECU

基準不適合発生箇所
(制御プログラム)

大型路線バスにおいて、エンジンECUの制御プログラムが不適切なため、最大燃焼圧力がコンロッドの許容限度を超える場合がある。そのため、そのままの状態で使用を続けると、コンロッドに亀裂が生じ、最悪の場合、コンロッドが破損して走行不能及び火災に至るおそれがある。

全車両、エンジンECUの制御プログラムを対策品に書き換える。
