## 不具合箇所説明図

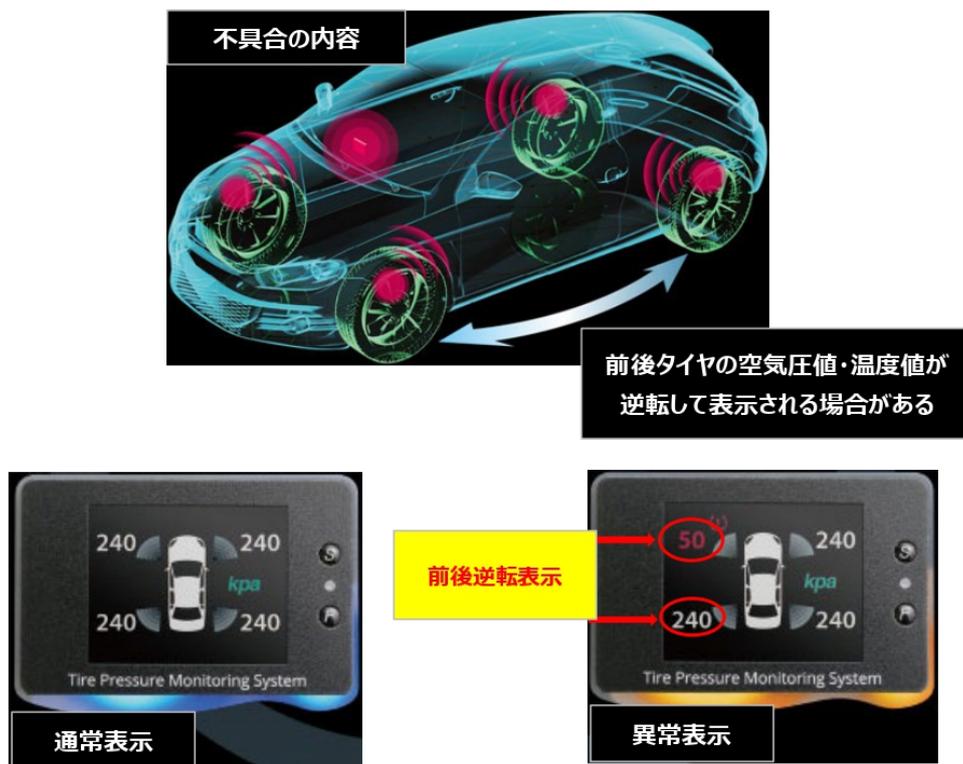
当該製品の製品特徴であった「センサーポジション自動認識機能」においてプログラム不備により一部の車種でモニター表示に前後タイヤの表示が逆転する現象が発生しました。当該製品をご使用中に前後タイヤ情報(タイヤ空気圧値・タイヤ内温度値)が逆転して表示されるためパンク等が発生した場合、警告アラームが鳴っているタイヤとは別のタイヤに問題が起きる可能性があります。

センサーポジション自動認識機能において、プログラムが不適切なため、モニター表示が正しく表示されないものがある。そのため、前後タイヤの表示が逆転し、パンク等が発生した場合、警告アラームが鳴っているタイヤとは別のタイヤを表示するおそれがある。

自動認識機能のプログラムをモニター本体より削除し、各センサー送信機の位置関係を固定したプログラムへ変更したものに交換する。または返品・返金を実施。
