# 改善箇所説明図

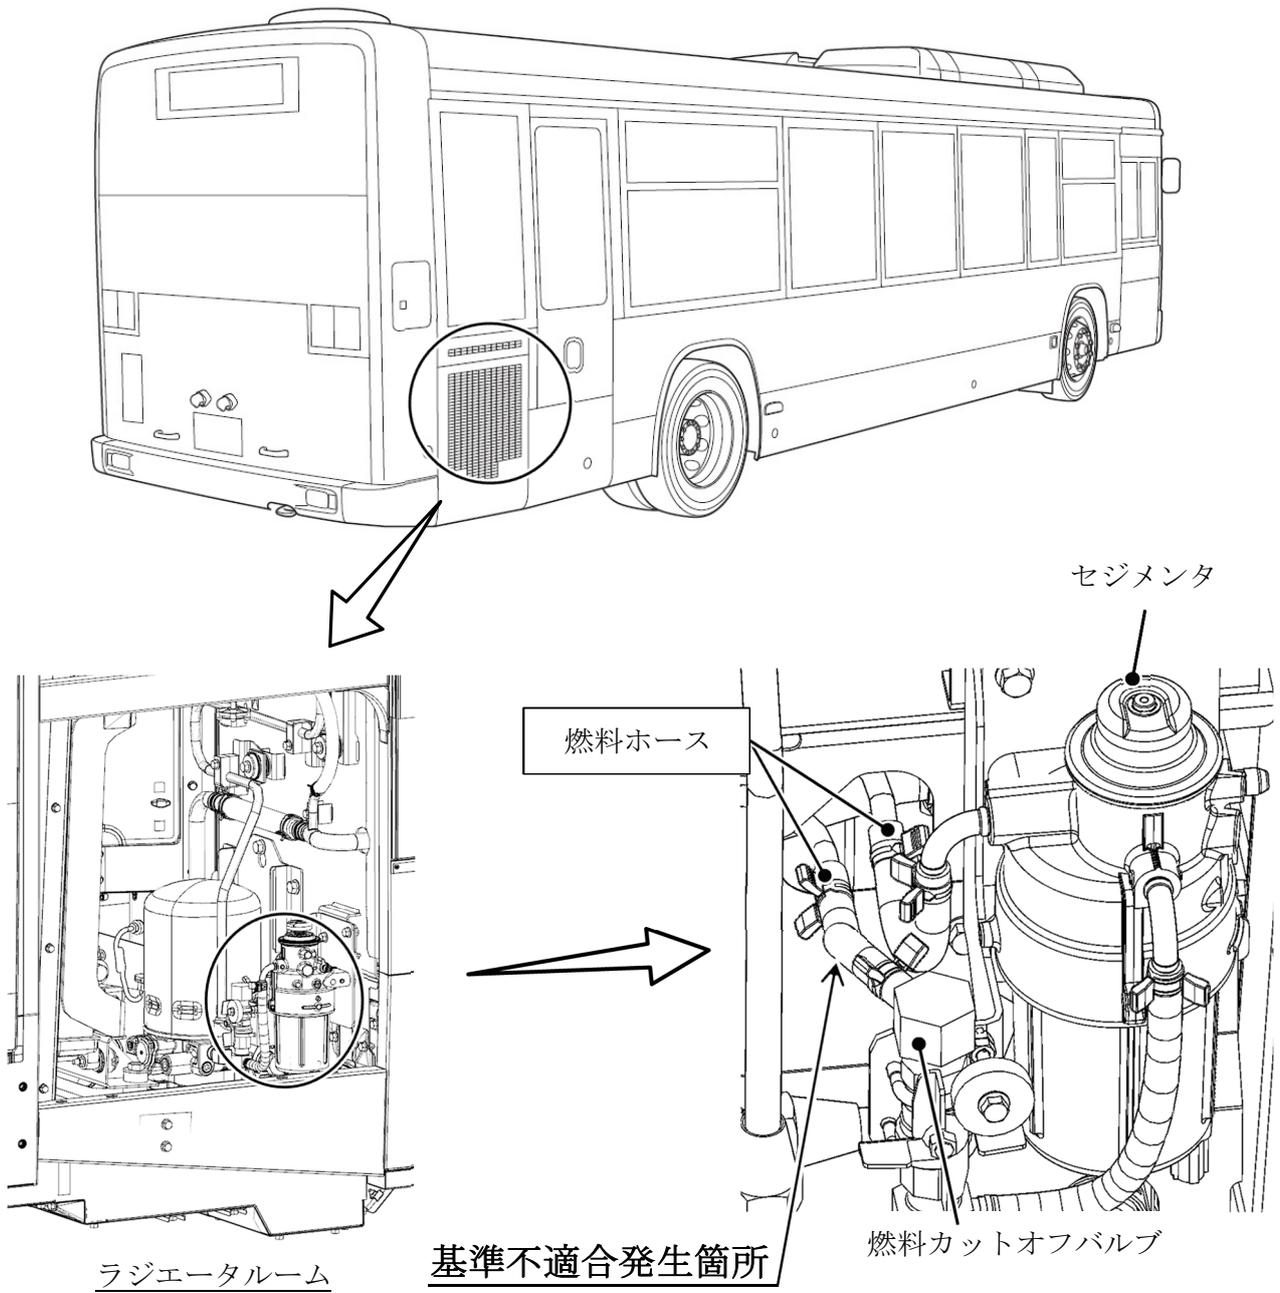
注：□は交換部品を示す。

大型バスの燃料ホースにおいて、成型ホースの差し込み代の組付け指示が不適切なため、差し込み代が大きい場合に曲げ部に応力が集中し亀裂が発生することがある。そのため、そのまま使用を続けると亀裂が進展し、燃料が漏れるおそれがある。

全車両、燃料ホースを対策品に交換し正規位置に組付ける。

識別：運転者席左側ドア開口部のシリアルナンバープレートの上側中央に白色ペイントを塗布する。
