改善箇所説明図

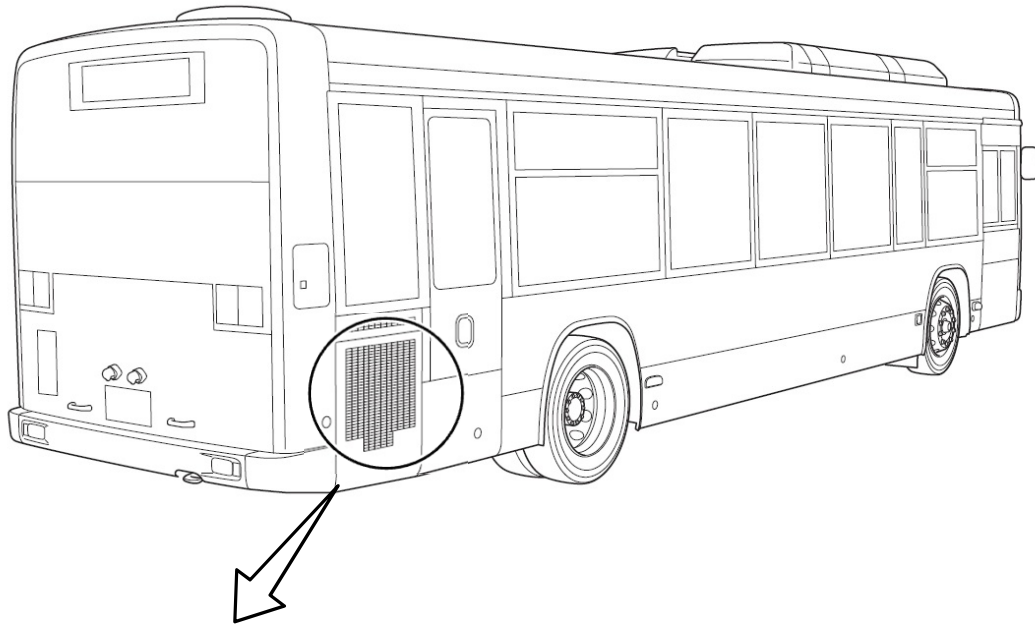
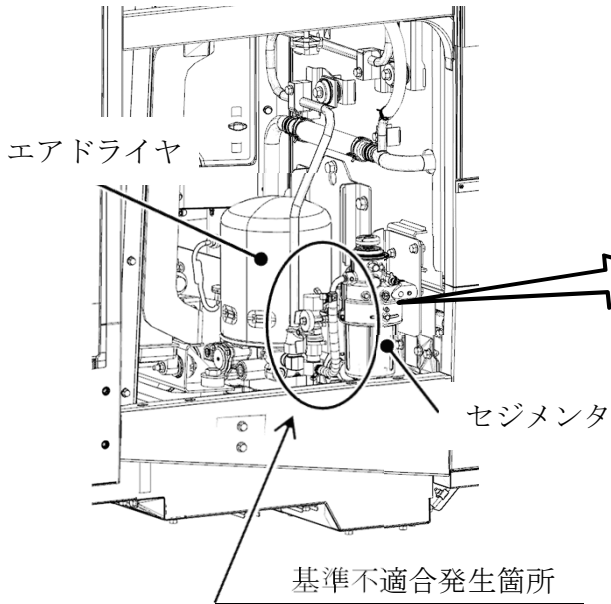
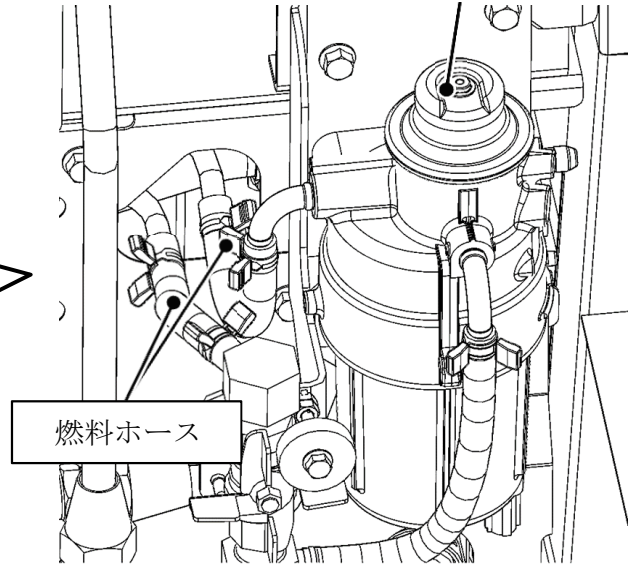
大型バスにおいて、燃料ホースの組付け指示が不適切なため、組付けばらつきにより当該ホース曲げ部に応力が集中して亀裂が発生するものがある。そのため、そのまま使用を続けると、亀裂が進展して穴があき、燃料が漏れるおそれがある。

全車両、燃料ホースを対策品に交換し正規位置に組み付ける。
