改善箇所説明図

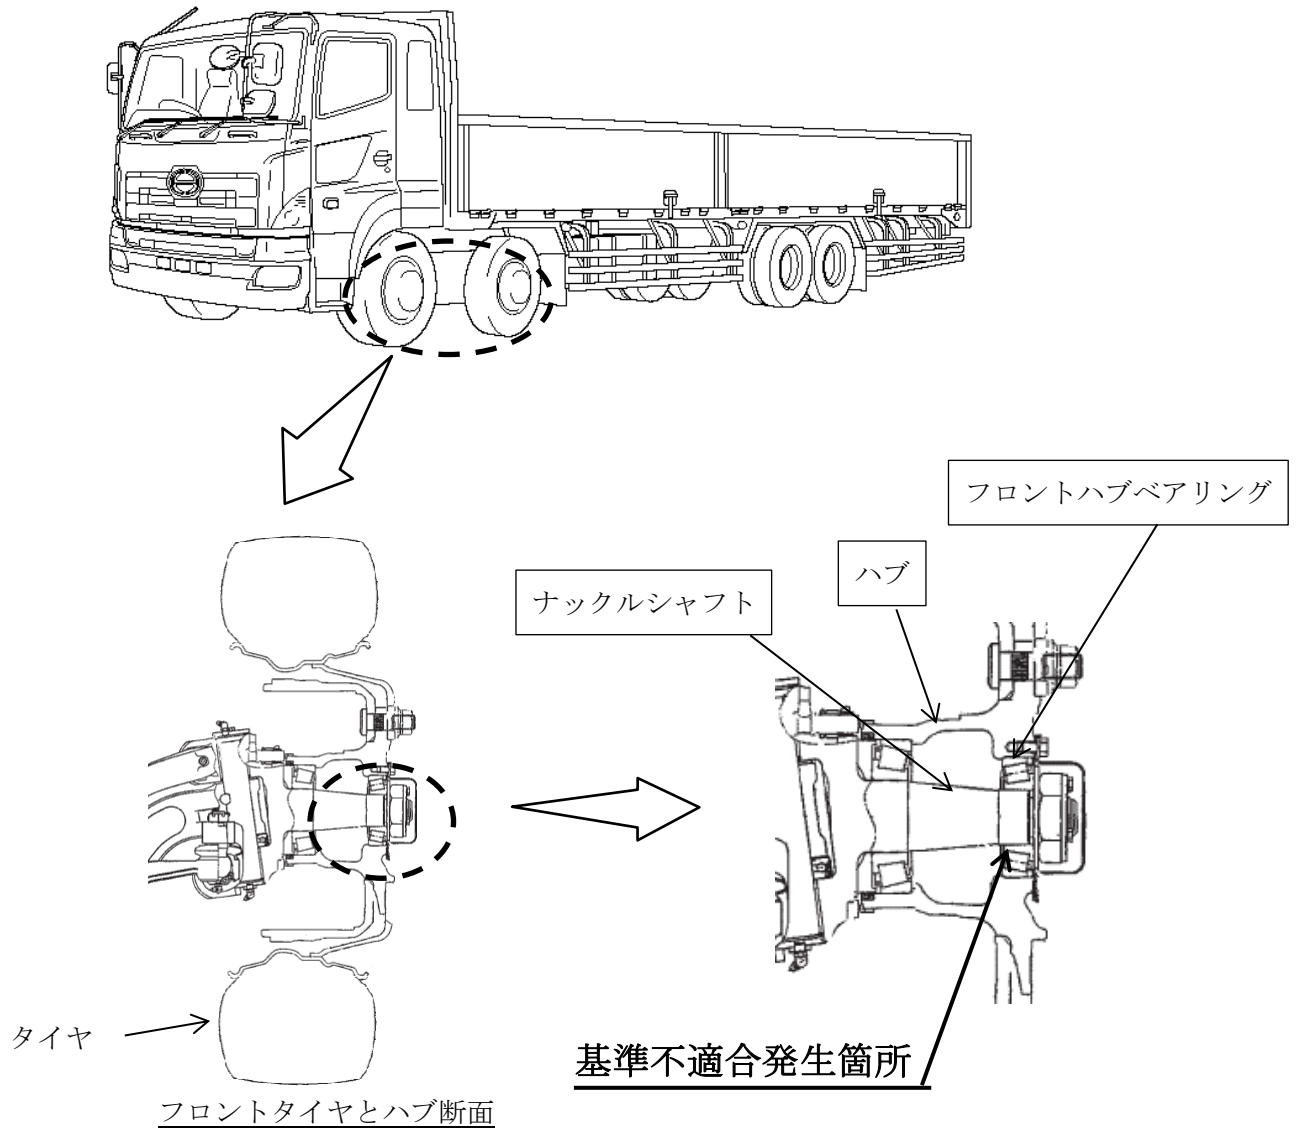
注： は交換する部品を示す。

大型トラック低床4軸車のフロントハブベアリングにおいて、ナックルシャフトとの圧入代が大きいとフロントハブの組付け作業時にベアリングを傷つけることがある。そのため、使用過程でベアリングが損傷して火災や脱輪に至るおそれがある。

全車両、ハブベアリングおよびナックルシャフト一式を改善品に交換する。

識別：改善済車両にはネームプレートの右中央に黄色ペイントを塗布する。
