改善箇所説明図

BMW R1250GS

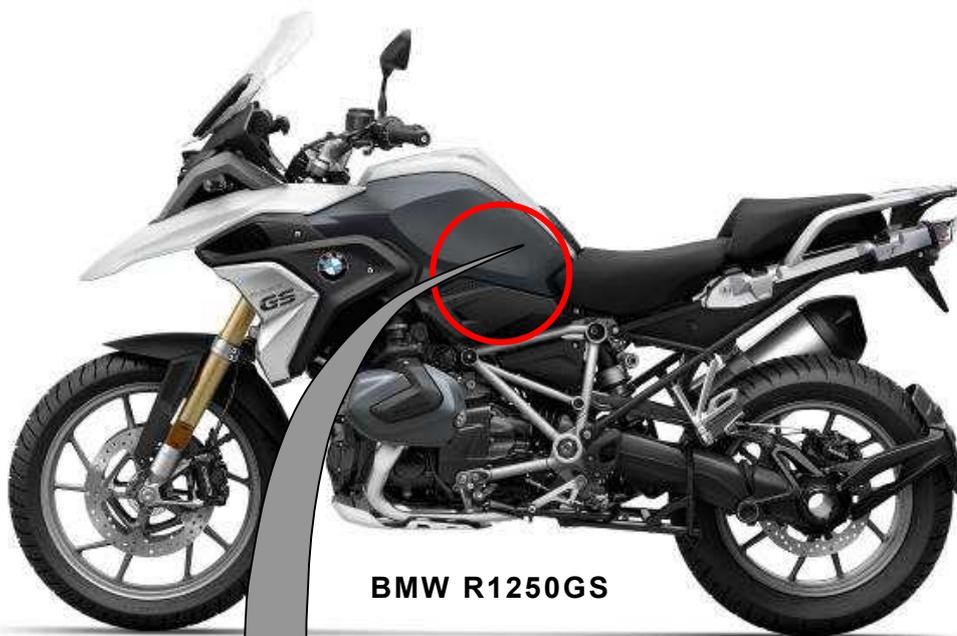
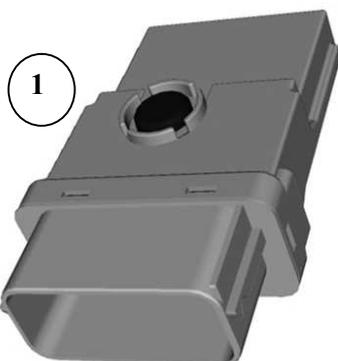
① GM (グランドモジュール)

GM (グランドモジュール) において、電気負荷の設計が不適切なため、ホーンを鳴らしながらブレーキを操作すると制動灯の故障警告が表示され、イグニッションスイッチを一度オフにして再度オンにするまで、制動灯が点灯しなくなるおそれがある。

全車両、GMのソフトウェアを対策プログラムに書き換える。

OBD プラグに白ペイントマークを付ける。
